| LOT | ID_SONDAGE | ID_HABITAT | DATE | OPÉRATEURS |
| 1 | LAN_SP_0677 | LAN_HABNZH_0506 | 20240229 | Paul BAJOLLE ; Yanis CHOUAT |

PODZOSOL DURIQUE

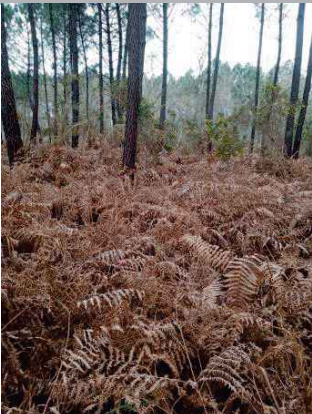
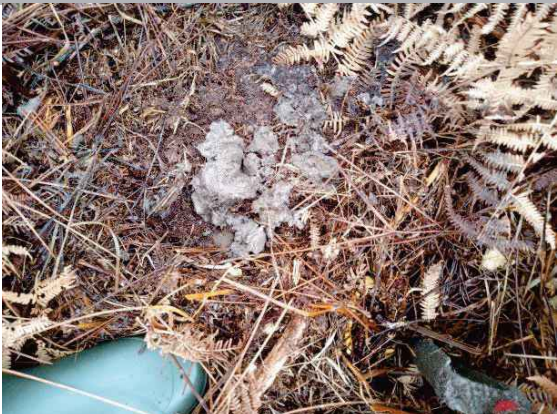
| PHOTOS | |
|--|---|
| CONTEXTE | APRÈS SONDAGE |

| HORIZON | PROFONDEUR (cm) | TEXTURE | COULEUR | TRAITS | COMMENTAIRE |
|---|---|---|---|---|---|
| HZ1 | 0-30 | S | Gris cendreux | Absence de trait | |

| CAUSE DE L'ARRÊT | RÉSULTAT | CLASSE GEPPA | NAPPE (cm) | CAS PARTICULIER |
|---|---|---|---|---|
| Horizon BP induré atteint | Non humide | autre | - | - |

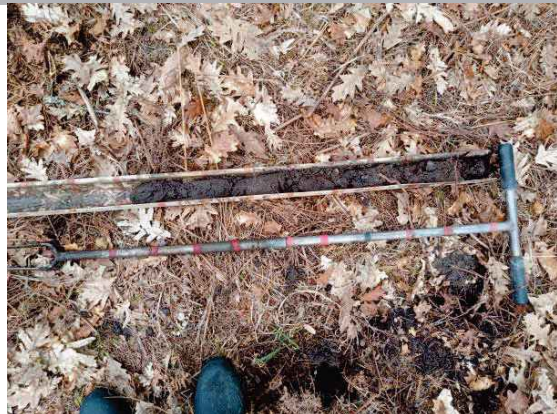
| PHOTOS | |
|--|---|
| PROFIL DU SONDAGE | |

| HORIZON | PROFONDEUR (cm) | TEXTURE | COULEUR | TRAITS | COMMENTAIRE |
|---|---|---|---|---|---|
| HZ1 | 0-80 | S | Gris | Absence de trait | |
| HZ2 | 80-85 | S | Noir | Absence de trait | BP INDURE |

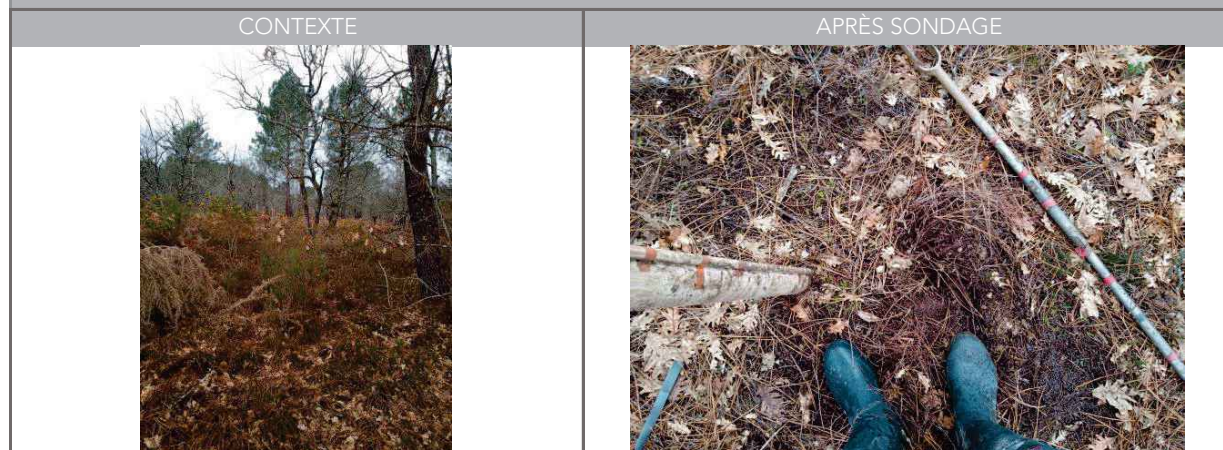
PHOTOS

| CAUSE DE L'ARRÊT | RÉSULTAT | CLASSE GEPPA | NAPPE (cm) | CAS PARTICULIER |
|---|---|---|---|---|
| Trop graveleux ou caillouteux | Humide | Vb | 40 | - |

Interprétation humide à dire d'expert : nappe affleurante

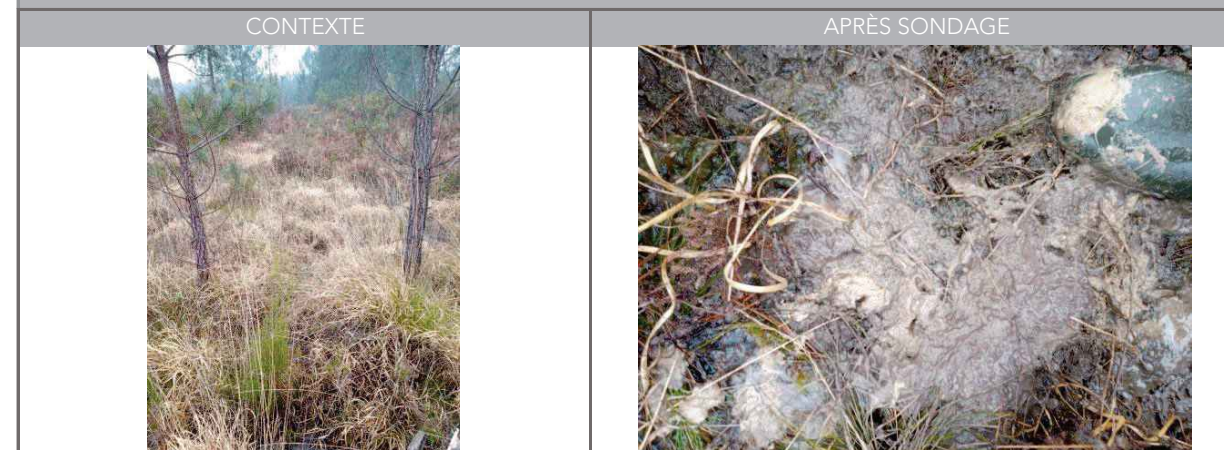
PHOTOS

| CAUSE DE L'ARRÊT | RÉSULTAT | CLASSE GEPPA | NAPPE (cm) | CAS PARTICULIER |
|---|---|---|---|---|
| Profondeur suffisante atteinte | Humide | Vld | 5 | - |

Interprétation humide à dire d'expert : nappe affleurante

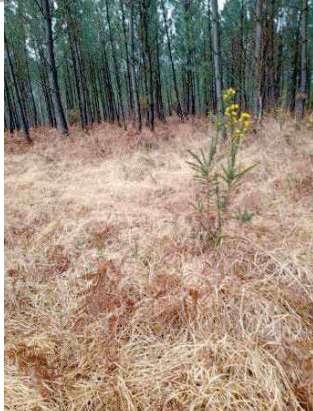
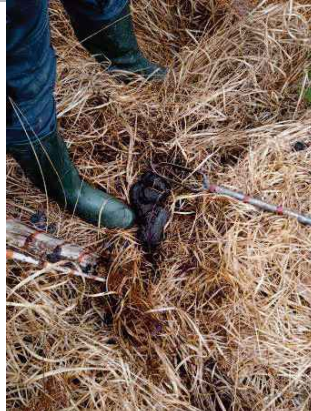
| PHOTOS | |
|---|--|
| CONTEXTE | APRÈS SONDAGE |

| CAUSE DE L'ARRÊT | RÉSULTAT | CLASSE GEPPA | NAPPE (cm) | CAS PARTICULIER |
|---|---|---|---|---|
| Profondeur suffisante atteinte | Humide | Hb | 20 | - |

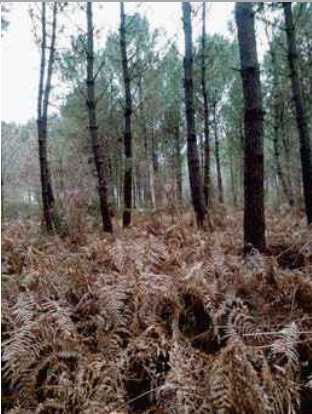
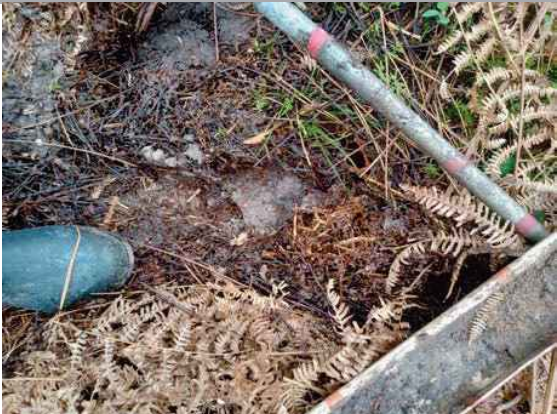
| PHOTOS | |
|---|--|
| CONTEXTE | APRÈS SONDAGE |

Rattachement au sondage humide LAN_SP_3267

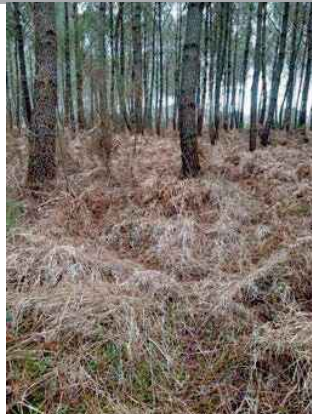
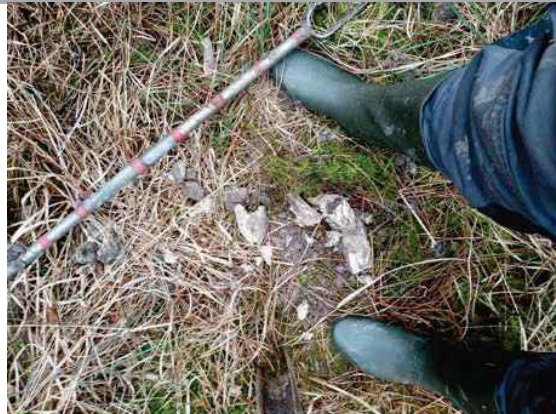
| PHOTOS | |
|---|--|
| CONTEXTE | APRÈS SONDAGE |

| CAUSE DE L'ARRÊT | RÉSULTAT | CLASSE GEPPA | NAPPE (cm) | CAS PARTICULIER |
|---|---|---|---|---|
| Profondeur suffisante atteinte | Humide | Va | - | - |

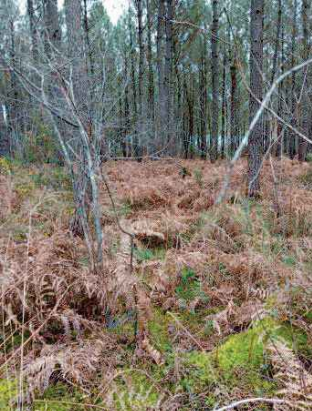
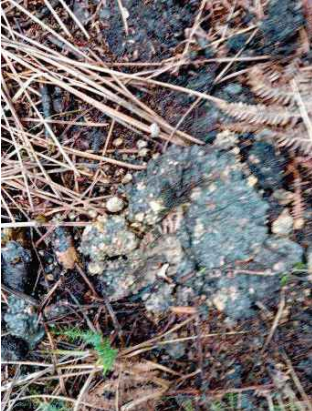
| CONTEXTE | APRÈS SONDAGE |

| CAUSE DE L'ARRÊT | RÉSULTAT | CLASSE GEPPA | NAPPE (cm) | CAS PARTICULIER |
|---|---|---|---|---|
| Trop graveleux ou caillouteux | Non humide | autre | 50 | - |

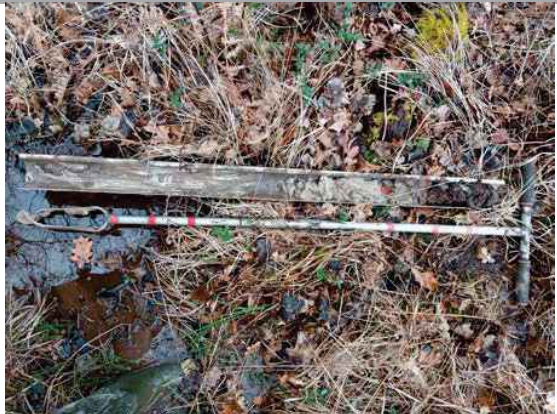
| PHOTOS | |
|---|--|
| PROFIL DU SONDAGE | |

| CAUSE DE L'ARRÊT | RÉSULTAT | CLASSE GEPPA | NAPPE (cm) | CAS PARTICULIER |

Rattachement au sondage humide LAN_SP_0713

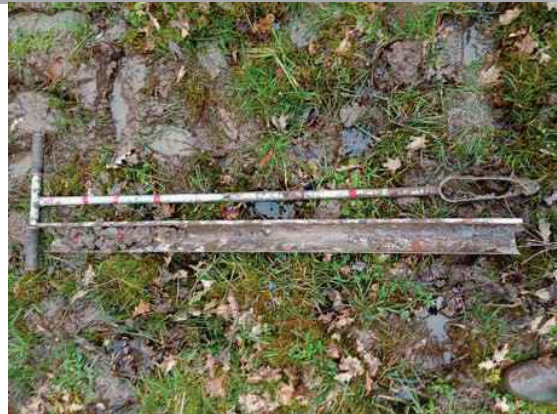
| PHOTOS | |
|---|--|
| PROFIL DU SONDAGE | |

| CAUSE DE L'ARRÊT | RÉSULTAT | CLASSE GEPPA | NAPPE (cm) | CAS PARTICULIER |

Rattachement au sondage humide LAN_SP_0275

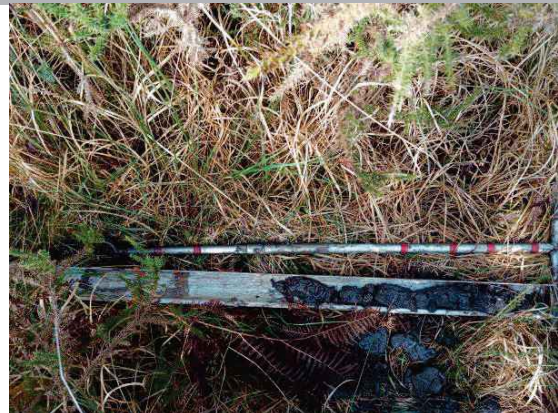
| PHOTOS | |
|---|--|
| PROFIL DU SONDAGE | |

| CAUSE DE L'ARRÊT | RÉSULTAT | CLASSE GEPPA | NAPPE (cm) | CAS PARTICULIER |
| Nappe atteinte | Non humide | autre | 40 | - |

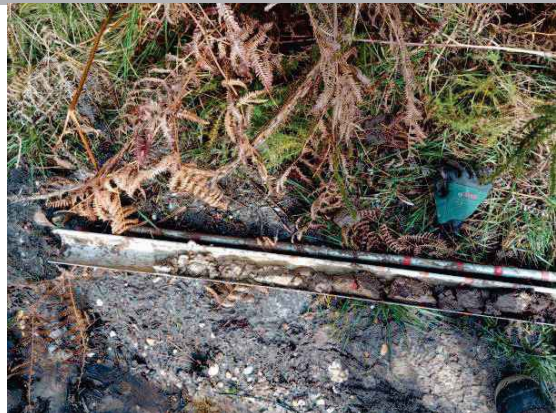
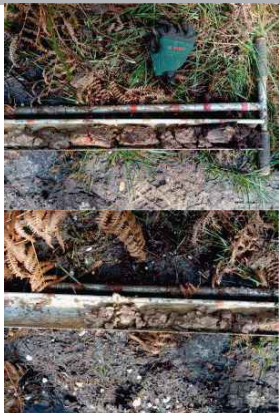
| PHOTOS | |
|---|--|
| PROFIL DU SONDAGE | |

| CAUSE DE L'ARRÊT | RÉSULTAT | CLASSE GEPPA | NAPPE (cm) | CAS PARTICULIER |
| Nappe atteinte | Humide | Vb | 40 | - |

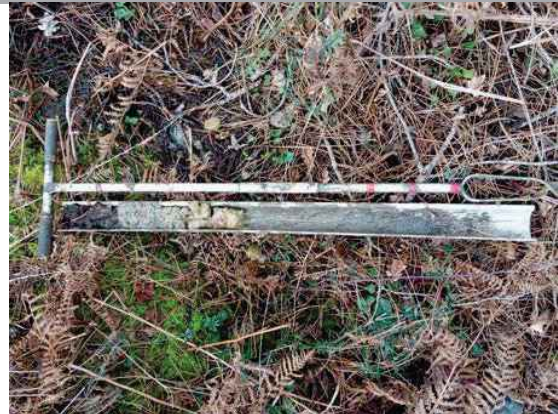
| PHOTOS | |
|---|--|
| PROFIL DU SONDAGE | |

| CAUSE DE L'ARRÊT | RÉSULTAT | CLASSE GEPPA | NAPPE (cm) | CAS PARTICULIER |

Rattachement au sondage humide : LAN_SP_0710

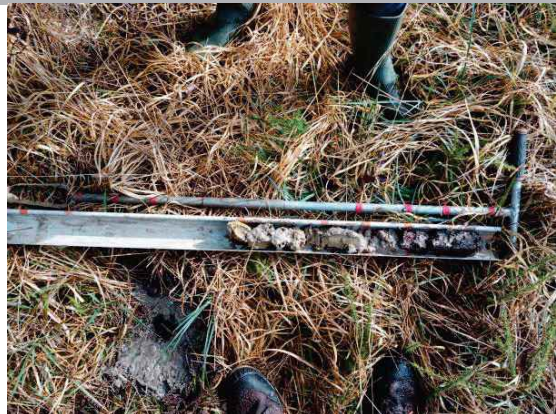
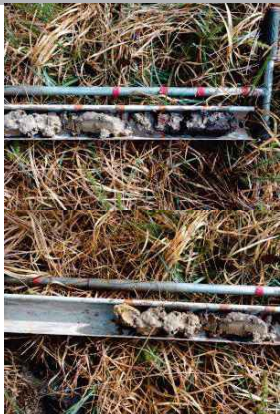
| PHOTOS | |
|---|--|
| PROFIL DU SONDAGE | |

| CAUSE DE L'ARRÊT | RÉSULTAT | CLASSE GEPPA | NAPPE (cm) | CAS PARTICULIER |
| Nappe atteinte | Humide | Va | 5 | - |

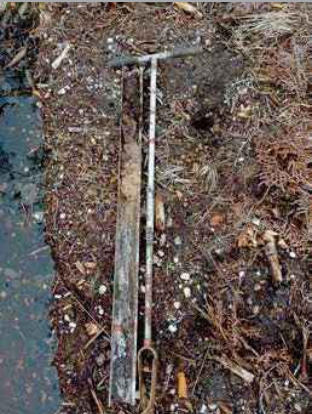
| PHOTOS | |
|---|--|
| PROFIL DU SONDAGE | |

| CAUSE DE L'ARRÊT | RÉSULTAT | CLASSE GEPPA | NAPPE (cm) | CAS PARTICULIER |

Rattachement au sondage humide LAN_SP_0713

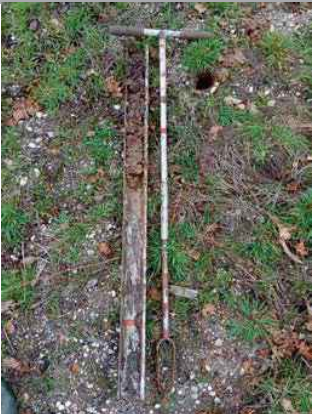
| PHOTOS | |
|---|--|
| PROFIL DU SONDAGE | |

| CAUSE DE L'ARRÊT | RÉSULTAT | CLASSE GEPPA | NAPPE (cm) | CAS PARTICULIER |

Rattachement au sondage humide LAN_SP_0713

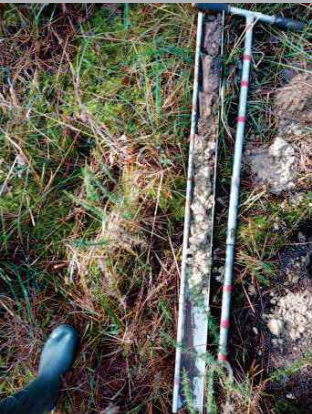
| PHOTOS | |
|---|--|
| PROFIL DU SONDAGE | |

| CAUSE DE L'ARRÊT | RÉSULTAT | CLASSE GEPPA | NAPPE (cm) | CAS PARTICULIER |
| Trop graveleux ou caillouteux | Non humide | autre | - | - |

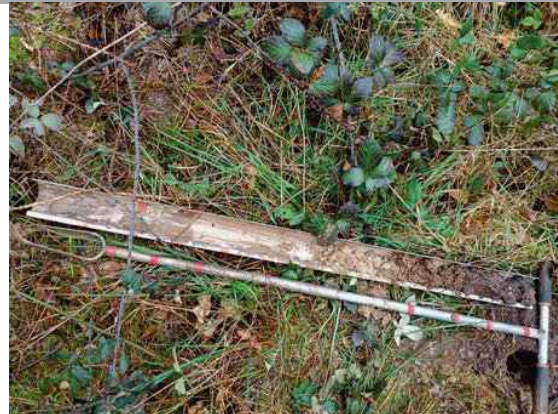
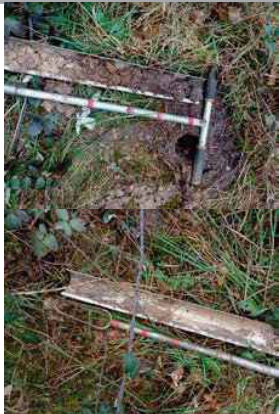
| PHOTOS | |
|---|--|
| PROFIL DU SONDAGE | |

| CAUSE DE L'ARRÊT | RÉSULTAT | CLASSE GEPPA | NAPPE (cm) | CAS PARTICULIER |

Rattachement au sondage non humide LAN_SP_0726

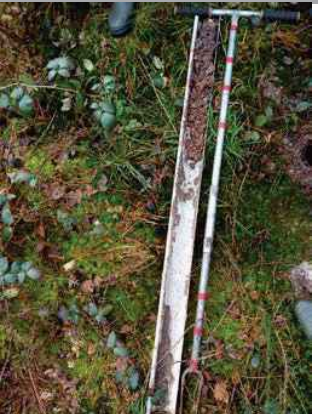
| PHOTOS | |
|---|--|
| PROFIL DU SONDAGE | |

| CAUSE DE L'ARRÊT | RÉSULTAT | CLASSE GEPPA | NAPPE (cm) | CAS PARTICULIER |

Rattachement au sondage non humide LAN_SP_0726

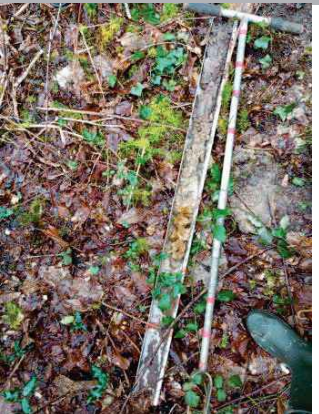
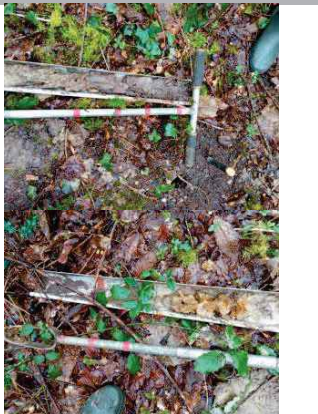
| PHOTOS | |
|---|--|
| PROFIL DU SONDAGE | |

| CAUSE DE L'ARRÊT | RÉSULTAT | CLASSE GEPPA | NAPPE (cm) | CAS PARTICULIER |
| Nappe atteinte | Non humide | autre | 50 | - |

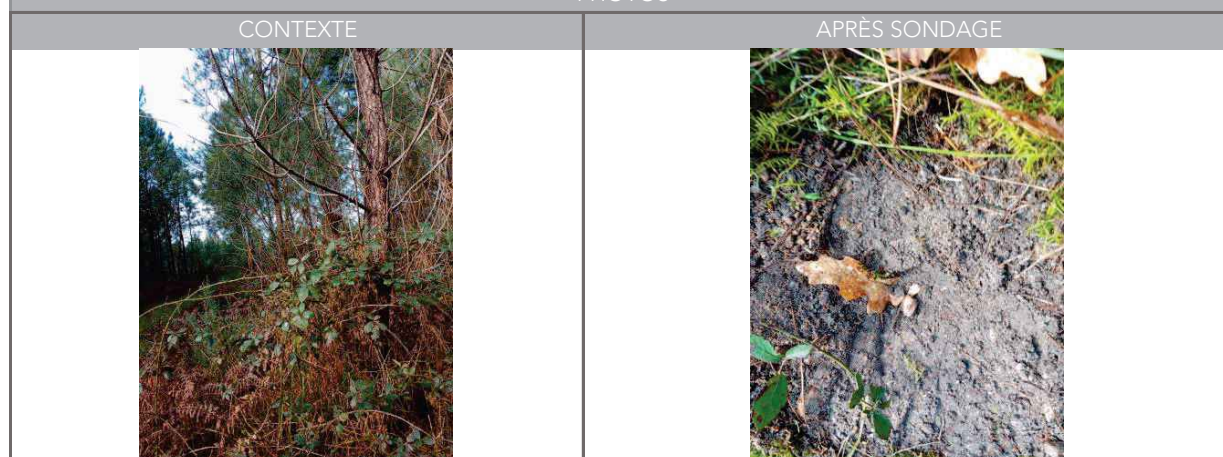
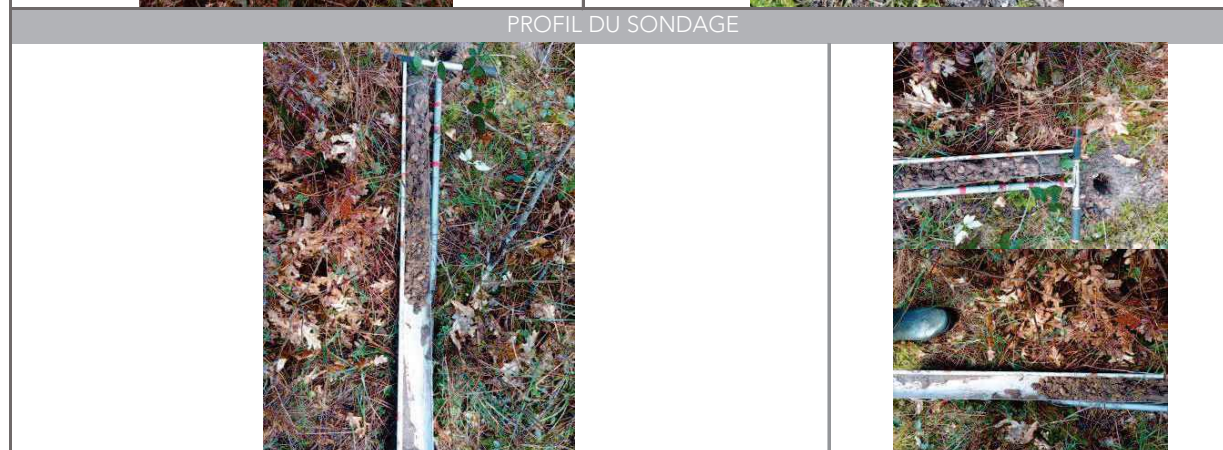
PHOTOS

| CAUSE DE L'ARRÊT | RÉSULTAT | CLASSE GEPPA | NAPPE (cm) | CAS PARTICULIER |
|---|---|---|---|---|
| Trop graveleux ou caillouteux | Non humide | autre | - | - |

BRUNISOL

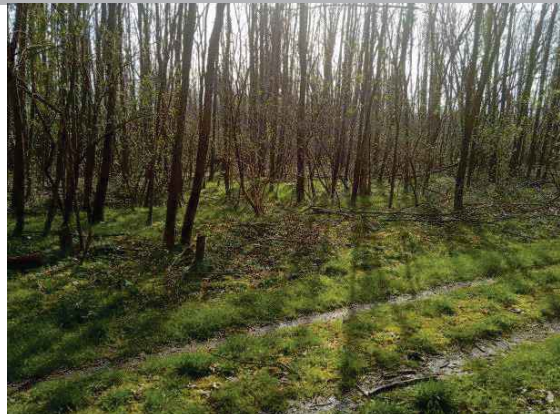
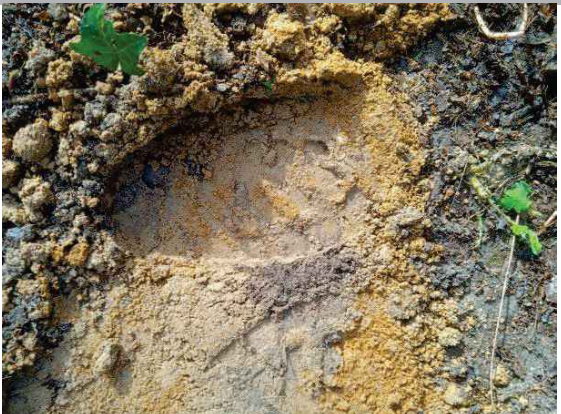
| PHOTOS | |
|---|--|
| CONTEXTE | APRÈS SONDAGE |

| CAUSE DE L'ARRÊT | RÉSULTAT | CLASSE GEPPA | NAPPE (cm) | CAS PARTICULIER |
|---|---|---|---|---|
| Profondeur suffisante atteinte | Non humide | autre | - | - |

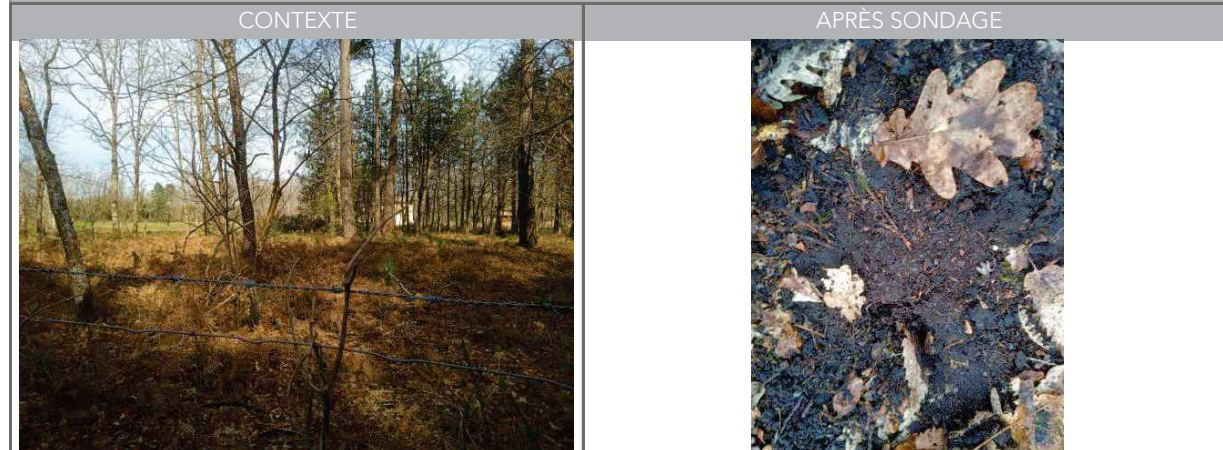
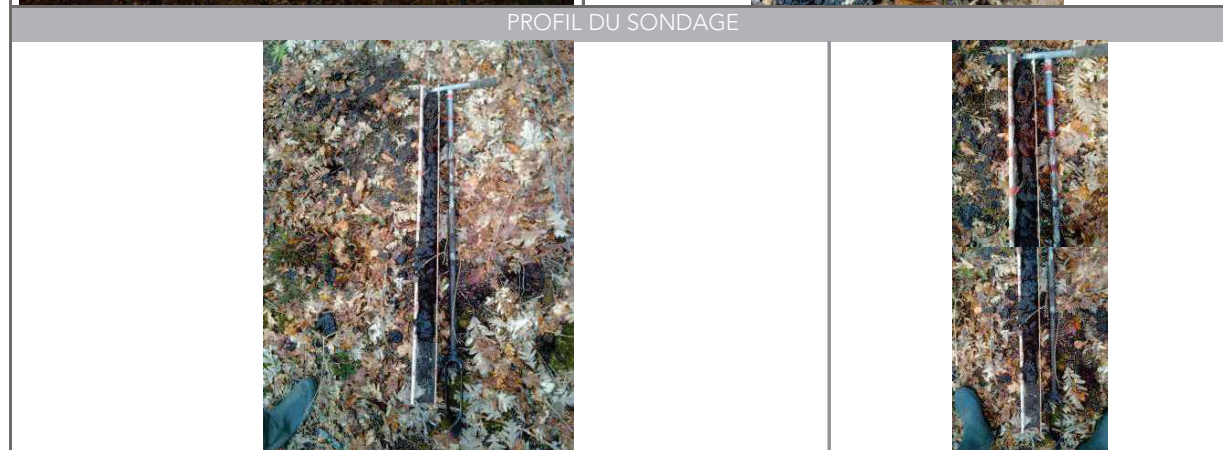
PHOTOS

HUMODURIQUE

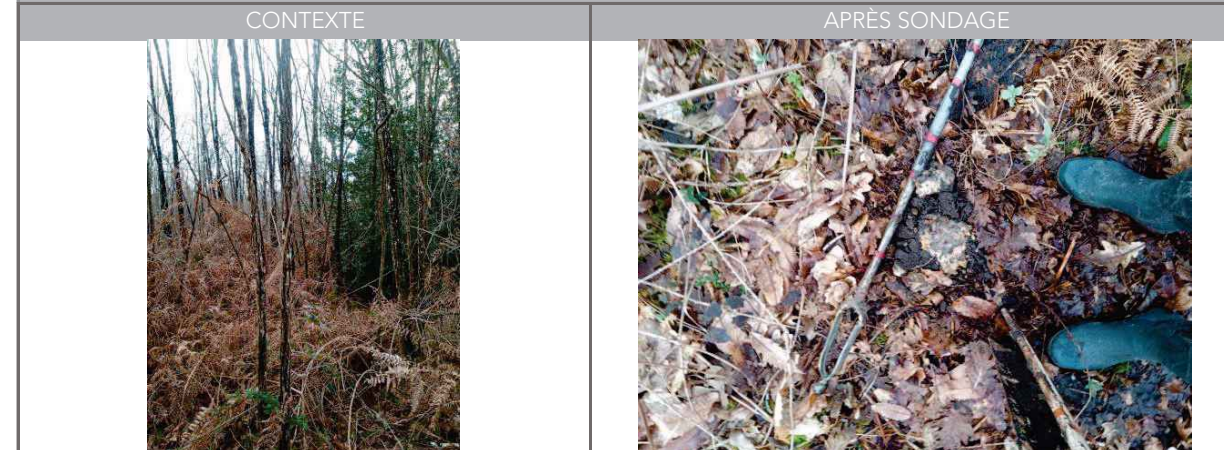
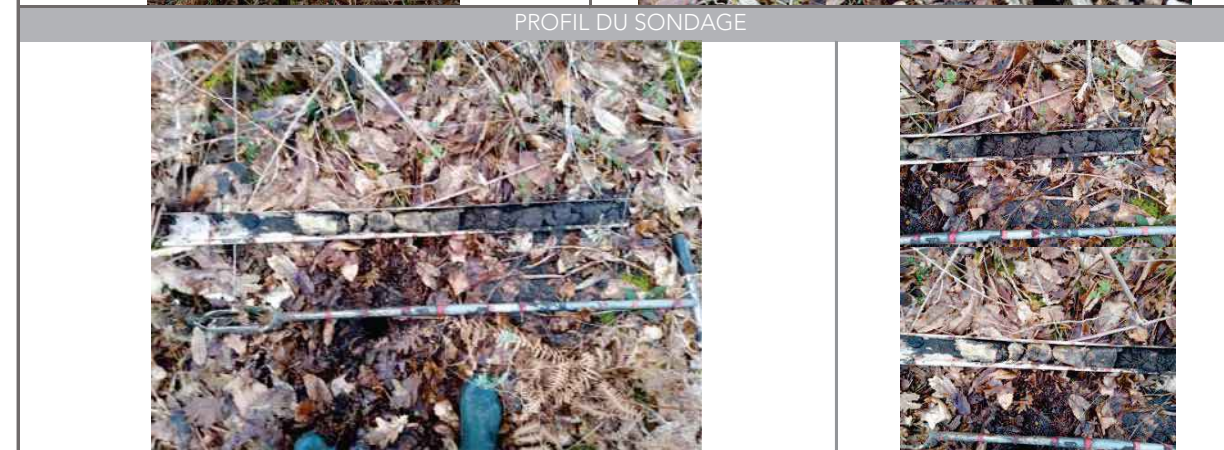
PHOTOS

| CAUSE DE L'ARRÊT | RÉSULTAT | CLASSE GEPPA | NAPPE (cm) | CAS PARTICULIER |
|---|---|---|---|---|
| Profondeur suffisante atteinte | Non humide | autre | 50 | - |

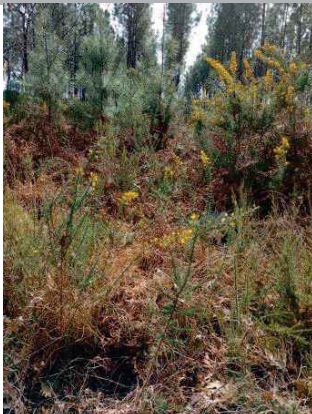
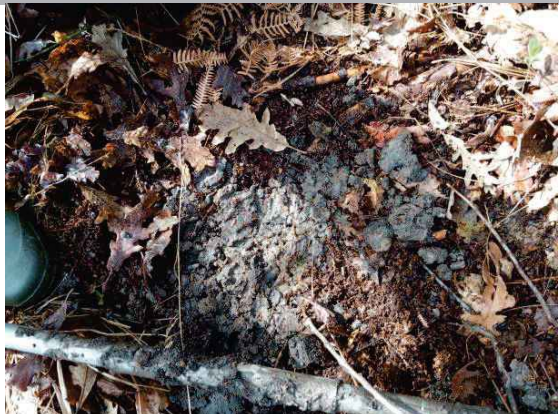
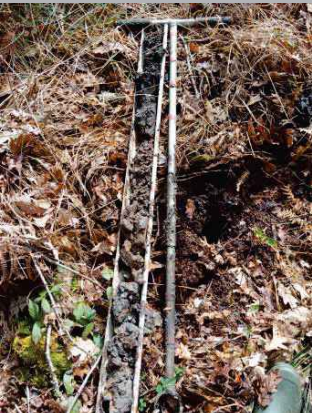
| PHOTOS | |

| CAUSE DE L'ARRÊT | RÉSULTAT | CLASSE GEPPA | NAPPE (cm) | CAS PARTICULIER |
|---|---|---|---|---|
| Trop fluant ou bouillant | Humide | IVd | 110 | - |

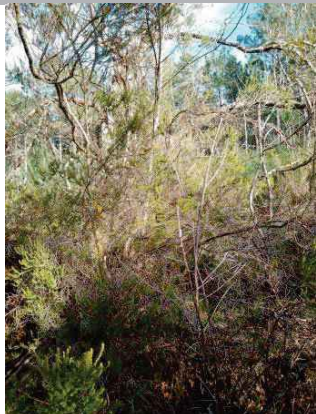
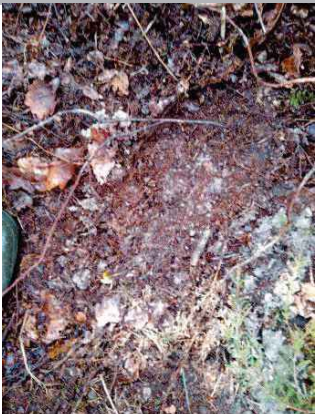
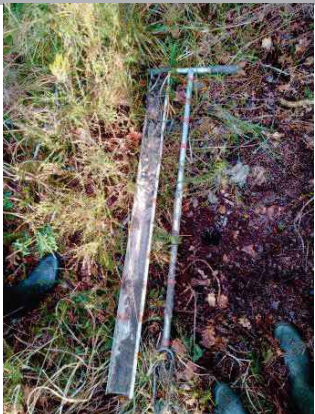
| PHOTOS | |

| CAUSE DE L'ARRÊT | RÉSULTAT | CLASSE GEPPA | NAPPE (cm) | CAS PARTICULIER |
|---|---|---|---|---|
| Nappe atteinte | Humide | Vlc | 30 | - |

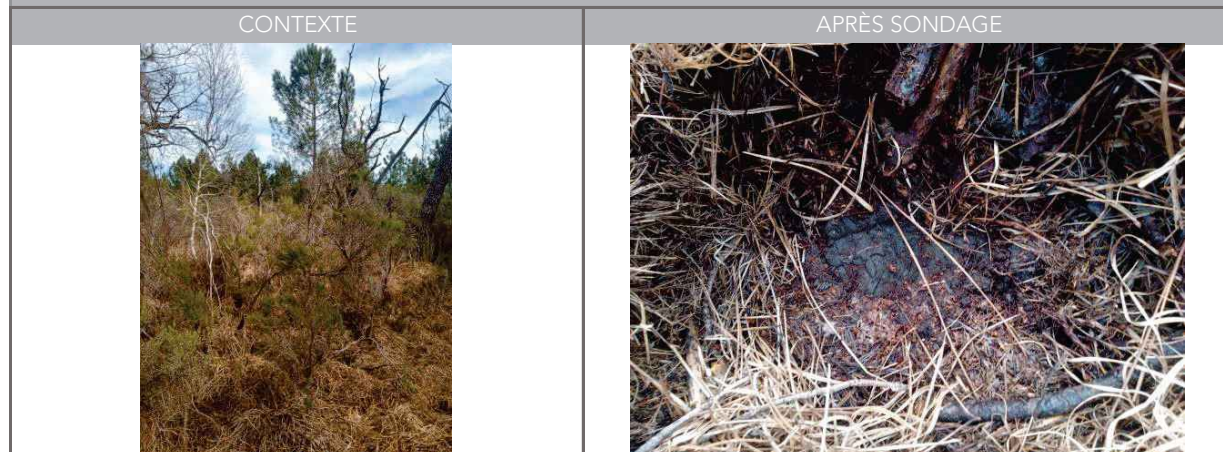
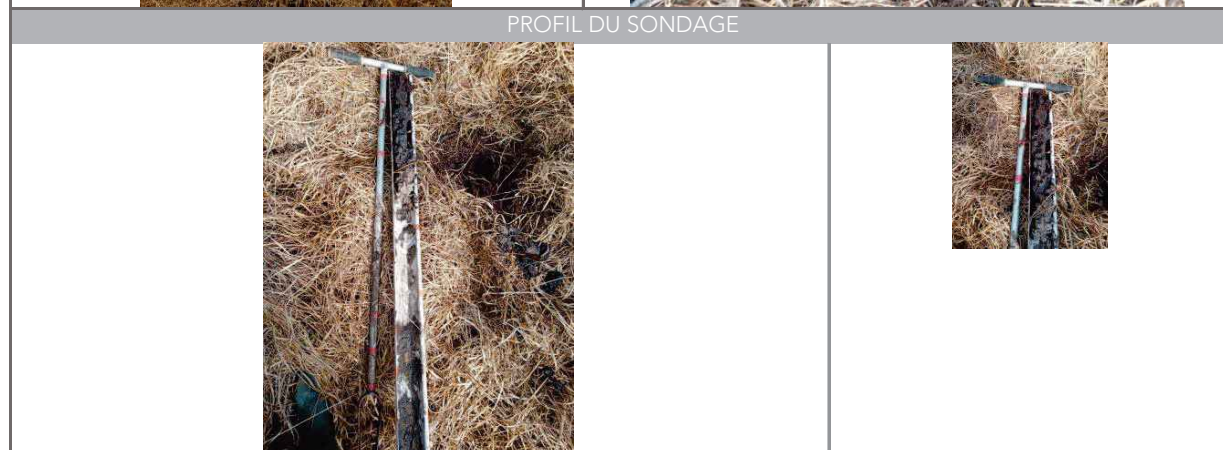
PHOTOS

HISTOSOL

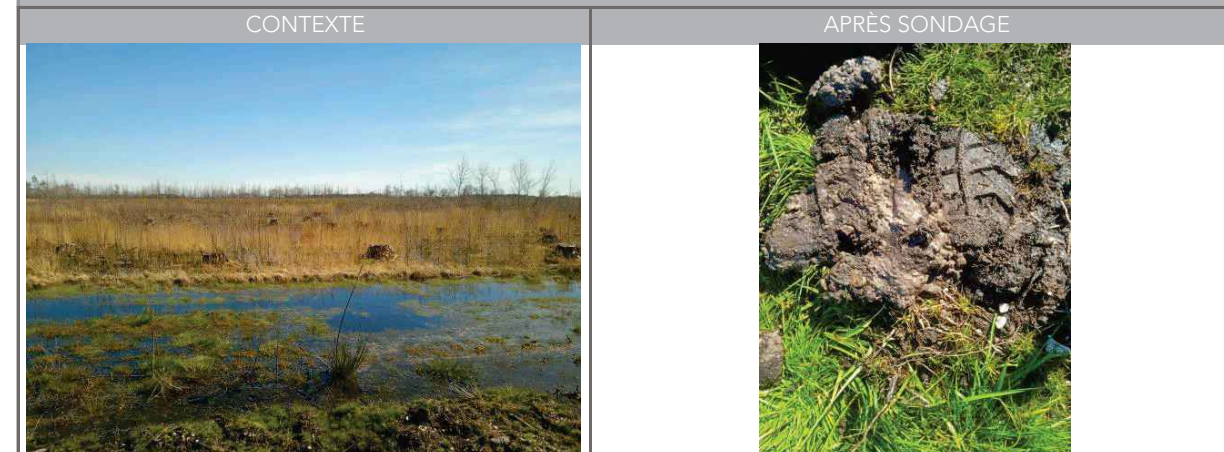
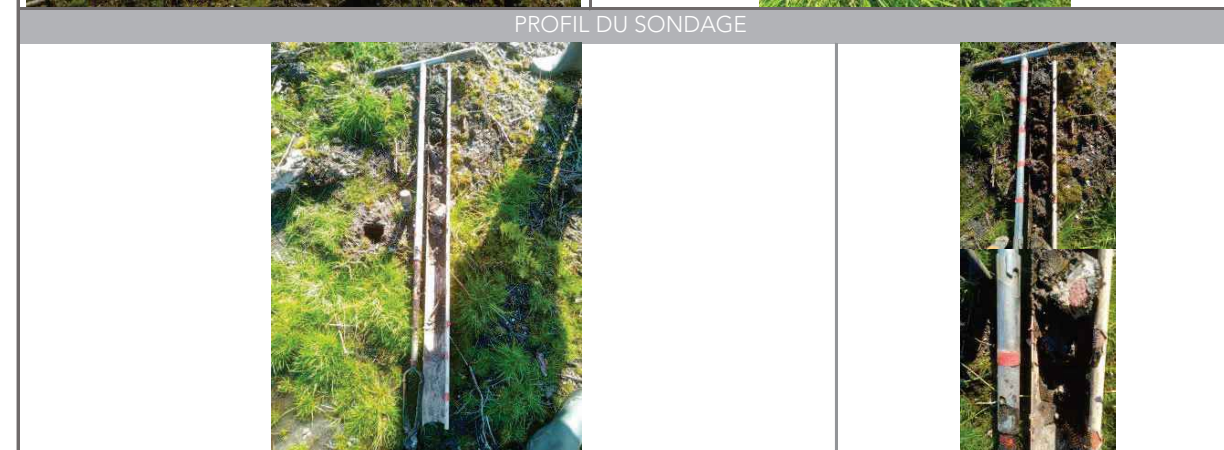
PHOTOS

HISTOSOL

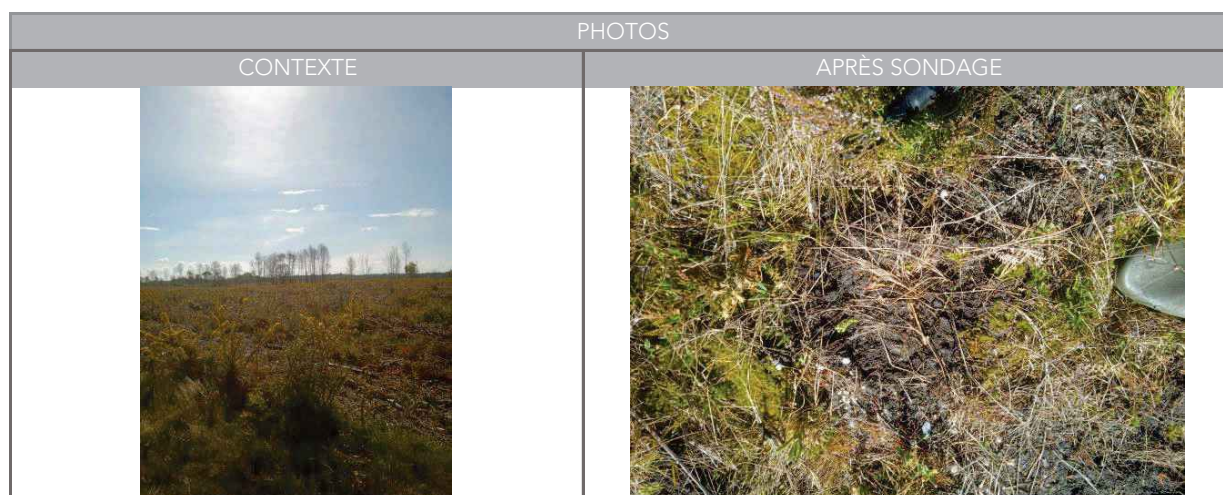
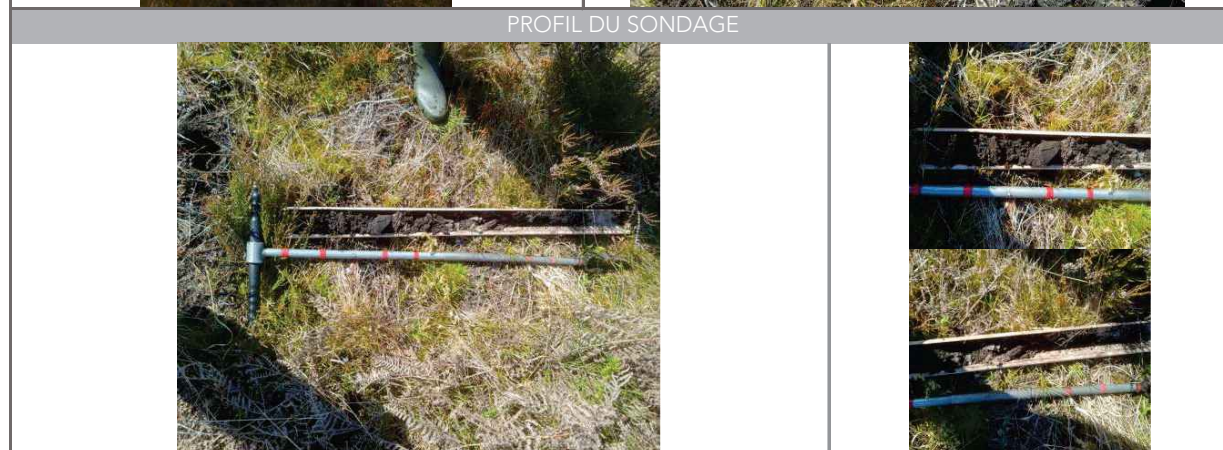
| CAUSE DE L'ARRÊT | RÉSULTAT | CLASSE GEPPA | NAPPE (cm) | CAS PARTICULIER |
|---|---|---|---|---|
| Trop graveleux ou caillouteux | Non humide | autre | - | - |

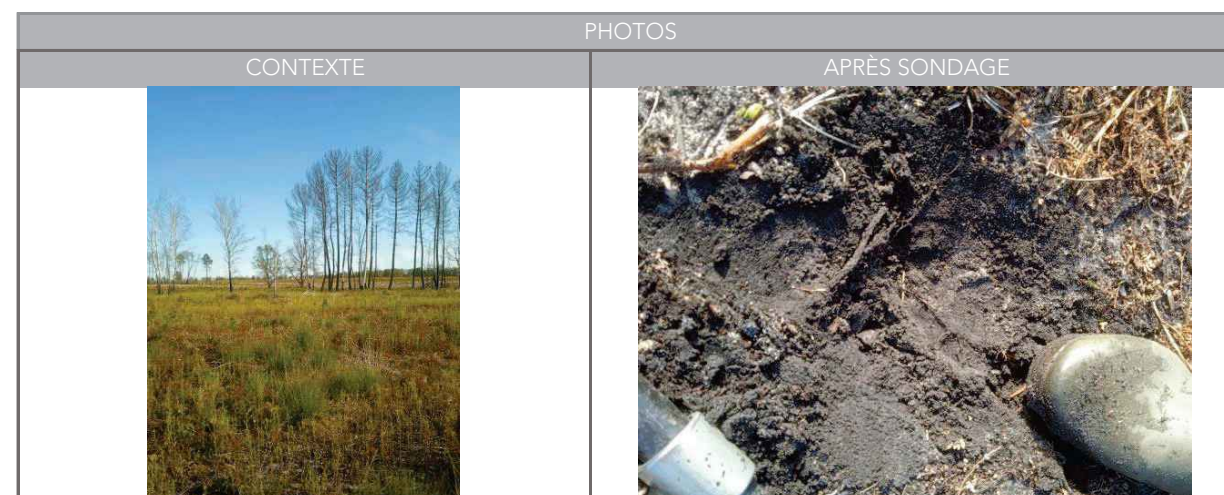
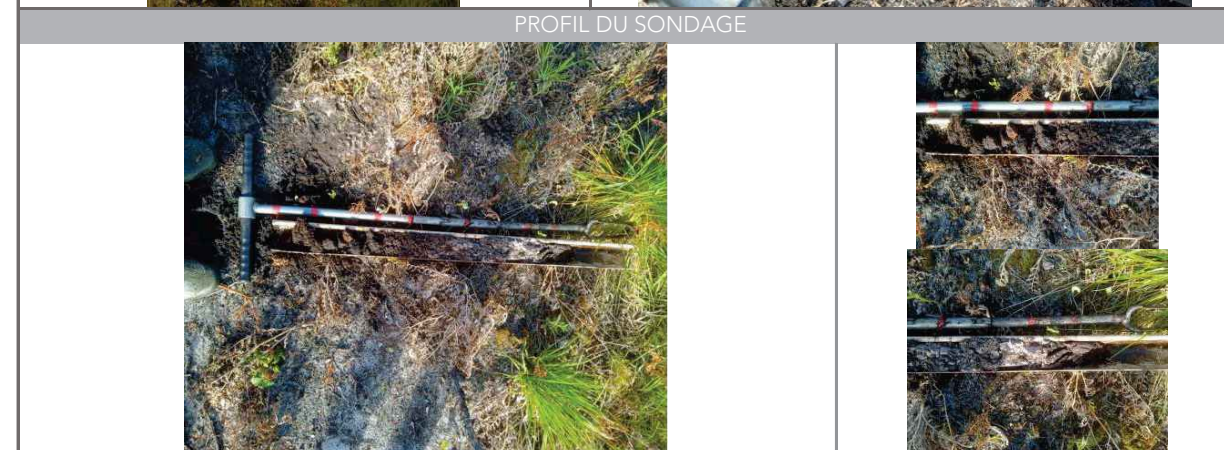
| CAUSE DE L'ARRÊT | RÉSULTAT | CLASSE GEPPA | NAPPE (cm) | CAS PARTICULIER |
|---|---|---|---|---|
| Profondeur suffisante atteinte | Non humide | autre | - | - |

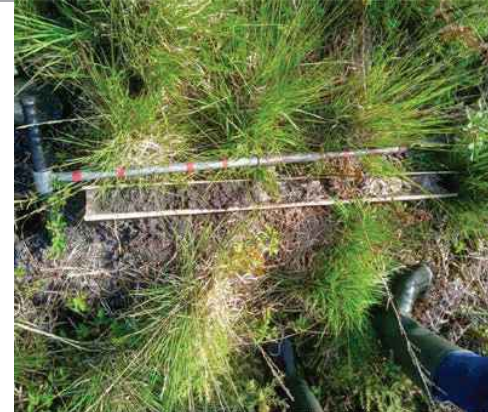
| PHOTOS | | | |
|---|---|--|---|
| PROFIL DU SONDAGE | | | |

| CAUSE DE L'ARRÊT | RÉSULTAT | CLASSE GEPPA | NAPPE (cm) | CAS PARTICULIER |
|---|---|---|---|---|
| Trop fluant ou bouillant | Humide | Vlc | 100 | - |

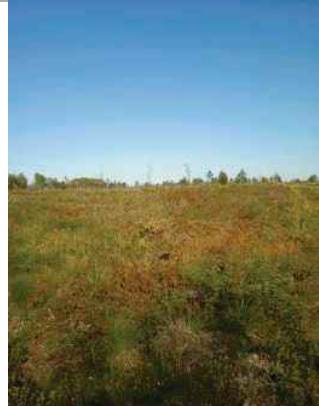
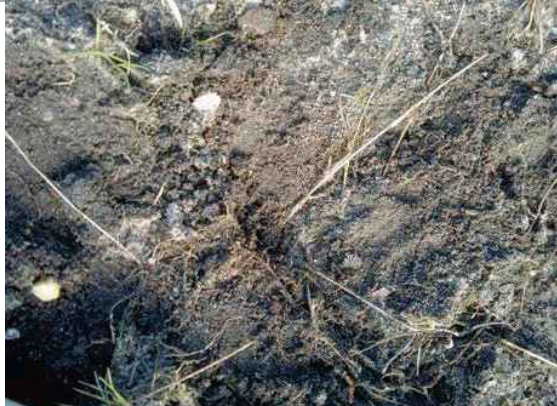
| PHOTOS | |
|---|--|
| CONTEXTE | APRÈS SONDAGE |

| CAUSE DE L'ARRÊT | RÉSULTAT | CLASSE GEPPA | NAPPE (cm) | CAS PARTICULIER |
|---|---|---|---|---|
| Profondeur suffisante atteinte | Non humide | autre | - | - |

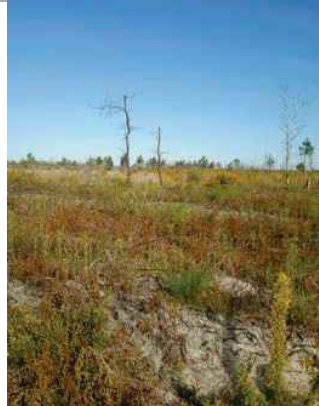
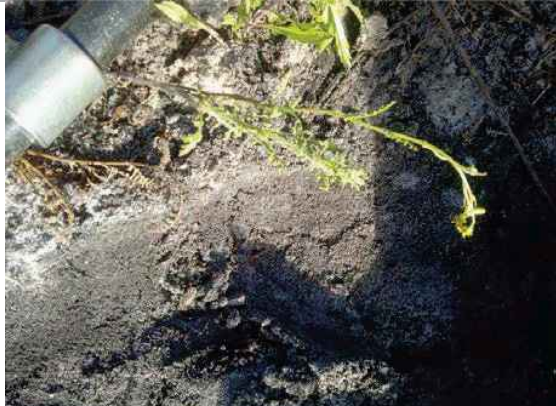
| PHOTOS | |
|---|--|
| CONTEXTE | APRÈS SONDAGE |

Rattachement au sondage non humide LAN_SP_0836

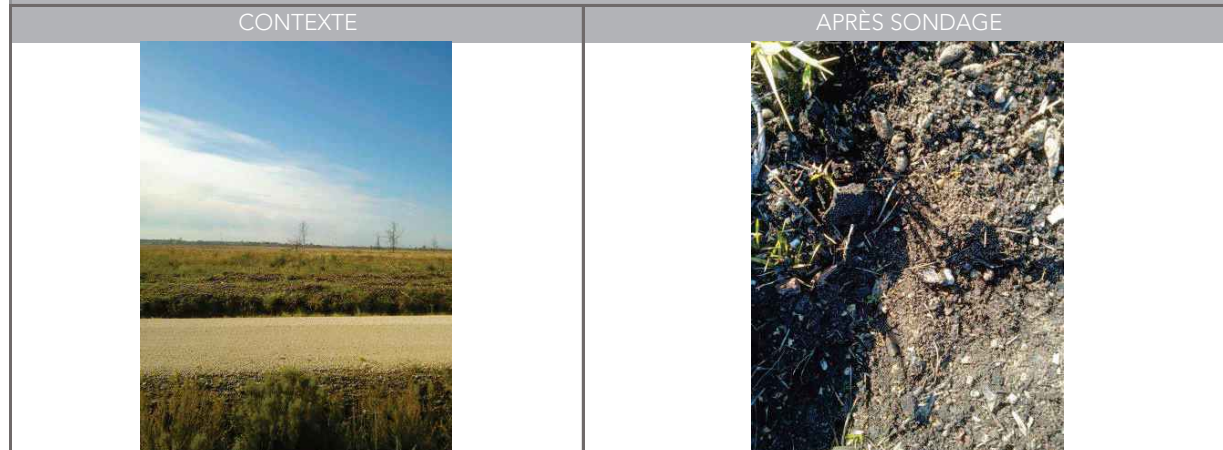
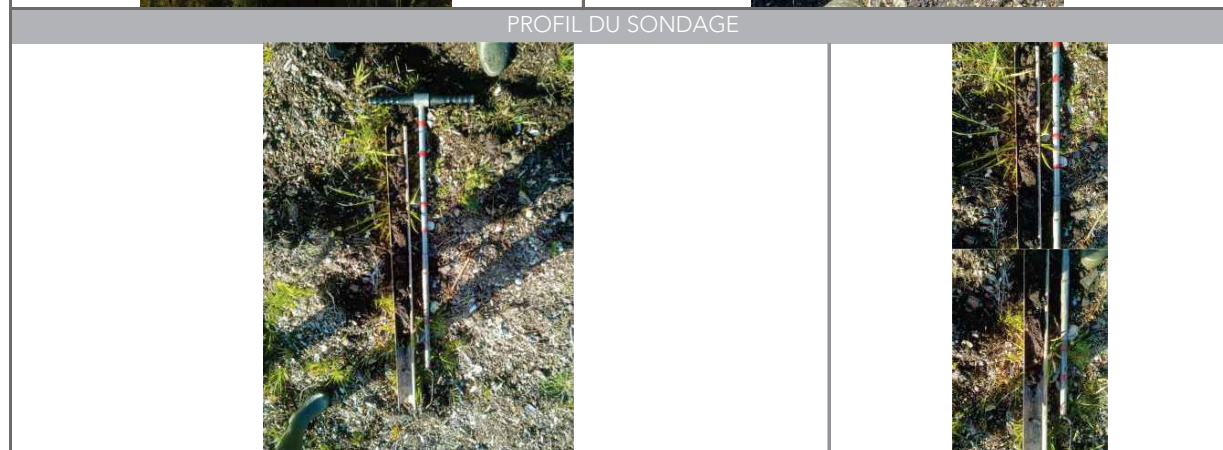
PHOTOS

| CAUSE DE L'ARRÊT | RÉSULTAT | CLASSE GEPPA | NAPPE (cm) | CAS PARTICULIER |
|---|---|---|---|---|
| Trop compact | Non humide | autre | - | - |

BRUNISOL

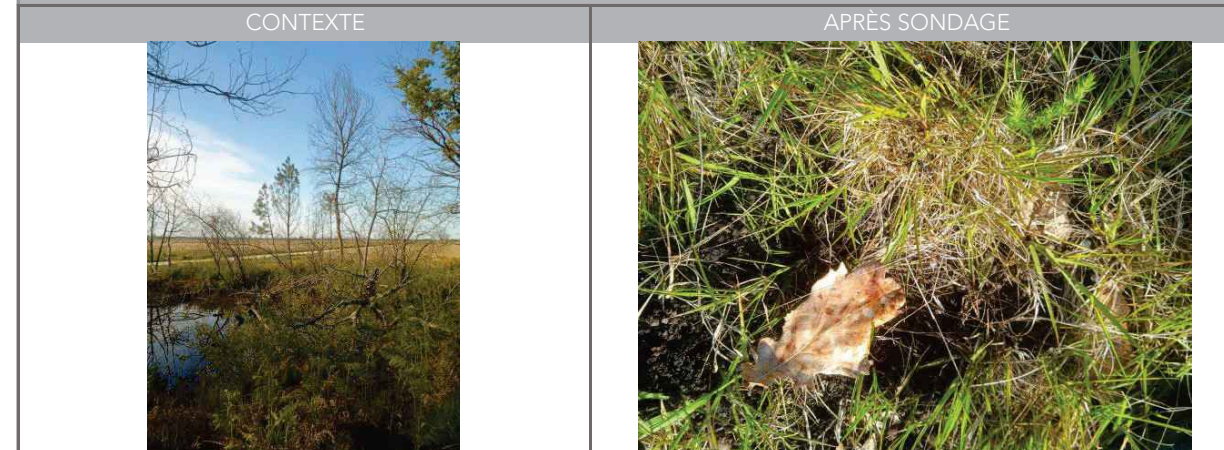
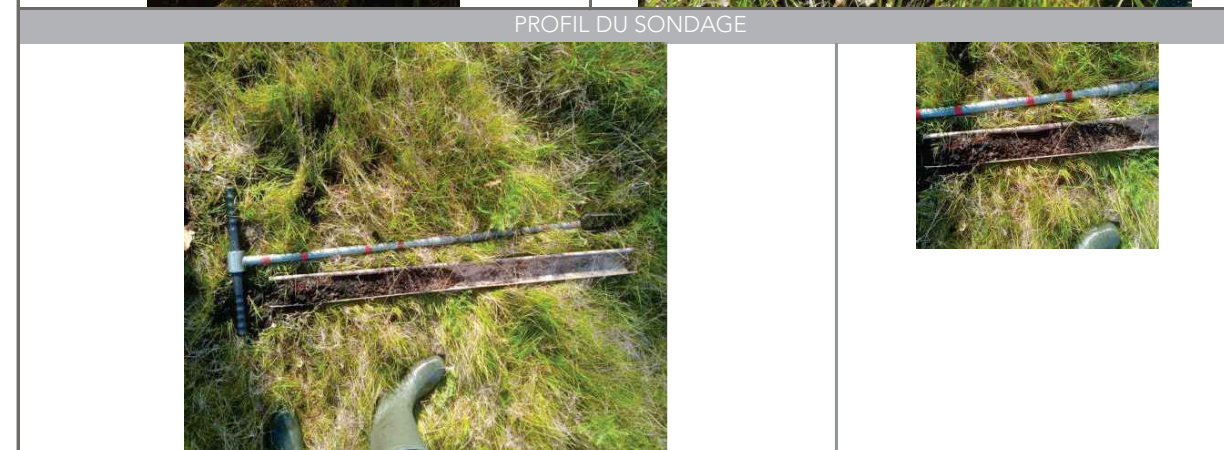
PHOTOS

| CAUSE DE L'ARRÊT | RÉSULTAT | CLASSE GEPPA | NAPPE (cm) | CAS PARTICULIER |
|---|---|---|---|---|
| Trop graveleux ou caillouteux | Non humide | autre | - | - |

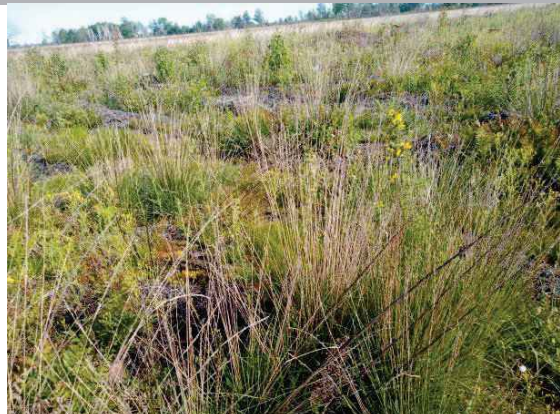
| PHOTOS | |
|---|--|
| CONTEXTE | APRÈS SONDAGE |

| CAUSE DE L'ARRÊT | RÉSULTAT | CLASSE GEPPA | NAPPE (cm) | CAS PARTICULIER |
|---|---|---|---|---|
| Horizon BP induré atteint | Non humide | autre | 35 | - |

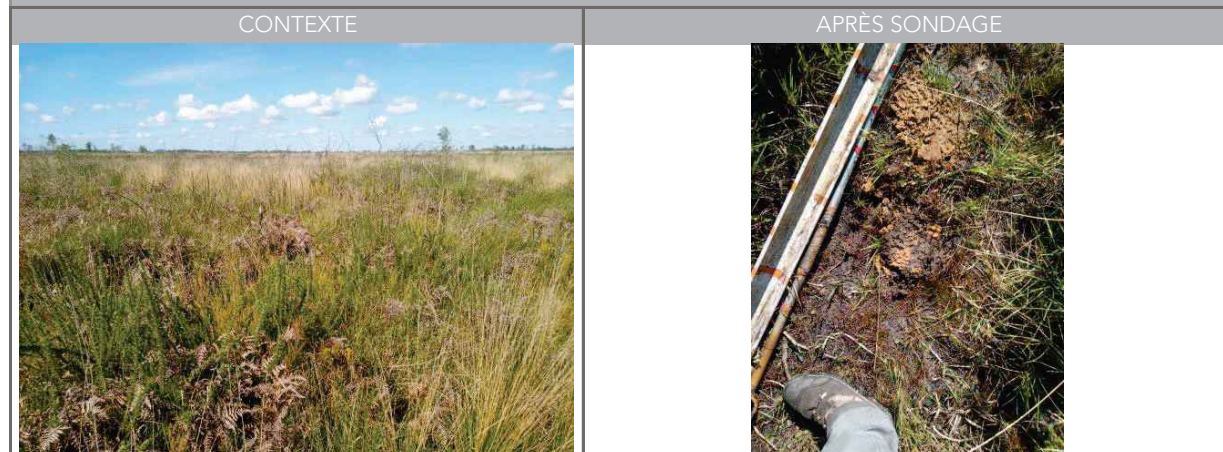
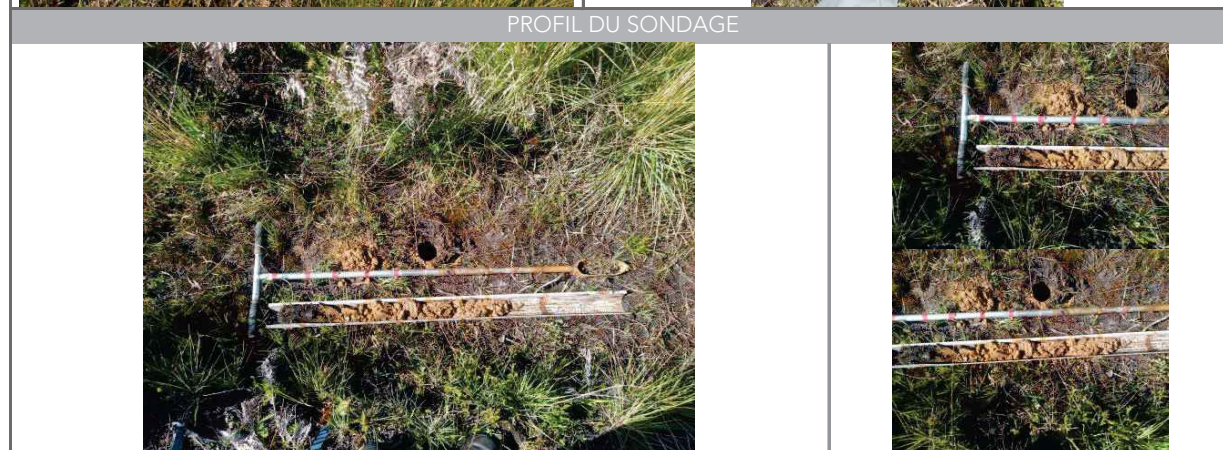
PHOTOS

PODZOSOL HUMIQUE

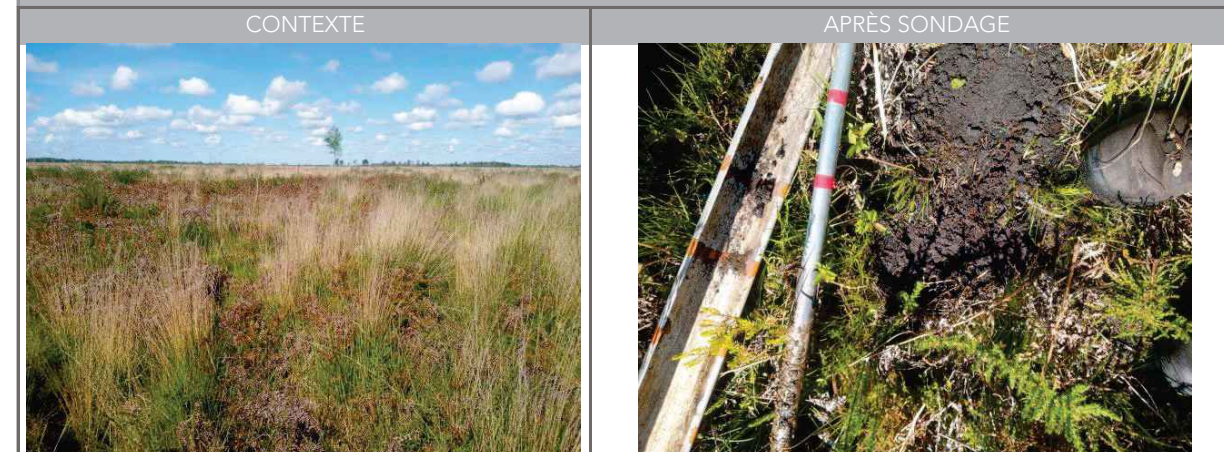
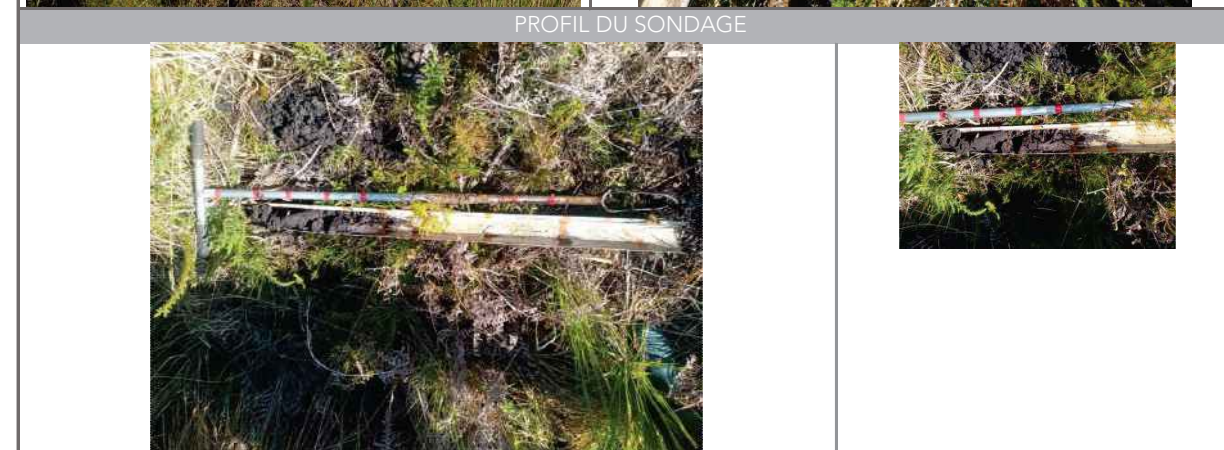
PHOTOS

PODZOSOL HUMODURIQUE

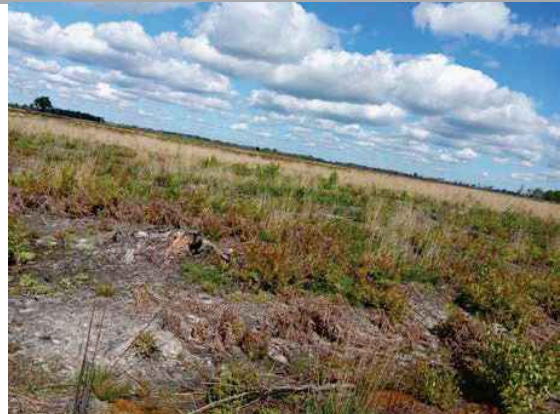
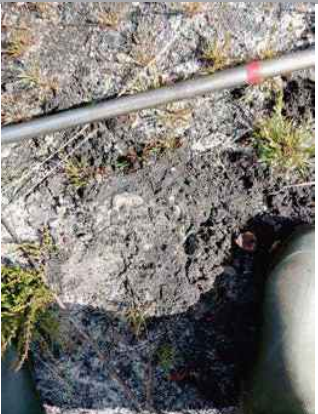
| PHOTOS | |
|---|--|
| CONTEXTE | APRÈS SONDAGE |

Rattachement au sondage humide LAN_SP_0863

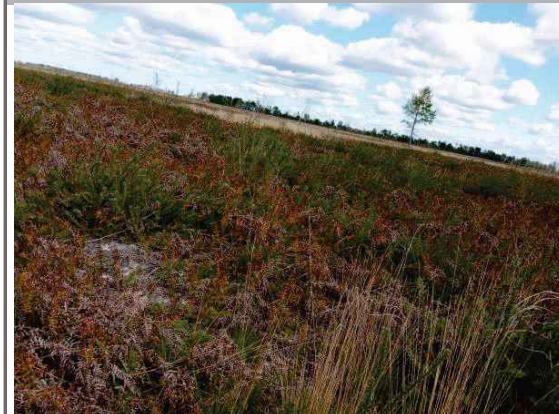
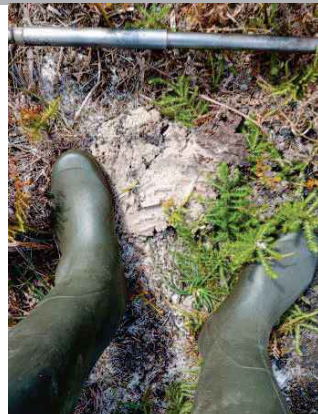
| PHOTOS | |
|---|--|
| CONTEXTE | APRÈS SONDAGE |

| CAUSE DE L'ARRÊT | RÉSULTAT | CLASSE GEPPA | NAPPE (cm) | CAS PARTICULIER |
|---|---|---|---|---|
| Horizon BP induré atteint | Non humide | autre | - | - |
