| LOT | ID_SONDAGE | ID_HABITAT | DATE | OPÉRATEURS |
| 1 | LAN_SP_0677 | LAN_HABNZH_0506 | 20240229 | Paul BAJOLLE ; Yanis CHOUAT |

PODZOSOL DURIQUE

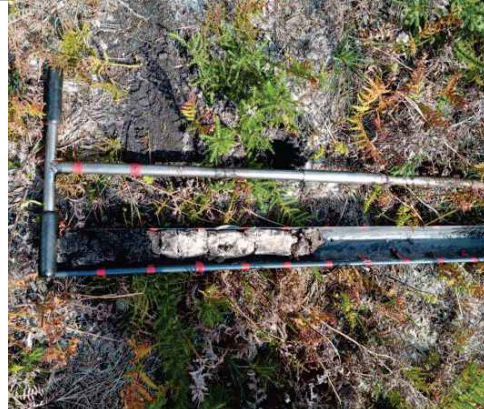
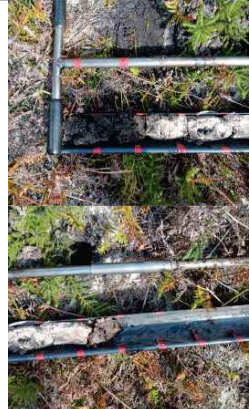
| PHOTOS | |
|---|--|
| PROFIL DU SONDAGE | |

| CAUSE DE L'ARRÊT | RÉSULTAT | CLASSE GEPPA | NAPPE (cm) | CAS PARTICULIER |
|---|---|---|---|---|
| Horizon BP induré atteint | Non humide | autre | - | - |
