LOT	ID_SONDAGE	ID_HABITAT	DATE	OPÉRATEURS
1	LAN_SP_0858	LAN_HABNZH_1291	20240430	Etienne VOY ; Paul BAJOLLE
METEO	COMMUNE	DEPARTEMENT	COORDONNEES GPS (EPSG : 4326)	
ENSOLEILLÉ	LANDIRAS	33	44,5335135055632 ; -0,47071223172843

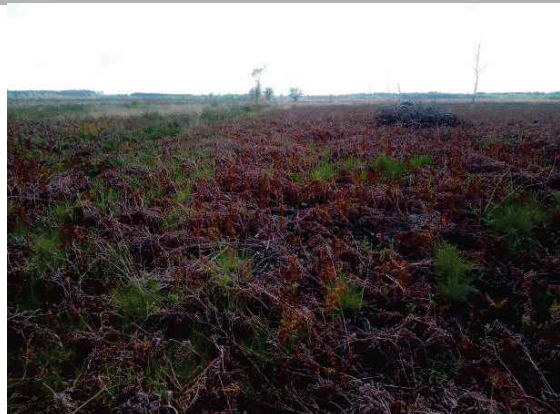
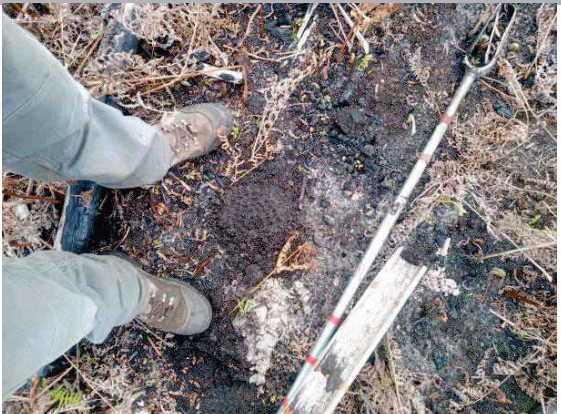
PHOTOS	
CONTEXTE	APRÈS SONDAGE

HORIZON	PROFONDEUR (cm)	TEXTURE	COULEUR	TRAITS	COMMENTAIRE
HZ1	0-40	S	Noir	Absence de trait	
HZ2	40-70	S	Gris clair	Absence de trait	
HZ3	70-75	S	Brun-noir	Absence de trait	bp induré
HZ2					
HZ5					
HZ6

CAUSE DE L'ARRÊT	RÉSULTAT	CLASSE GEPPA	NAPPE (cm)	CAS PARTICULIER
Horizon BP induré atteint	Non humide	autre	60	-

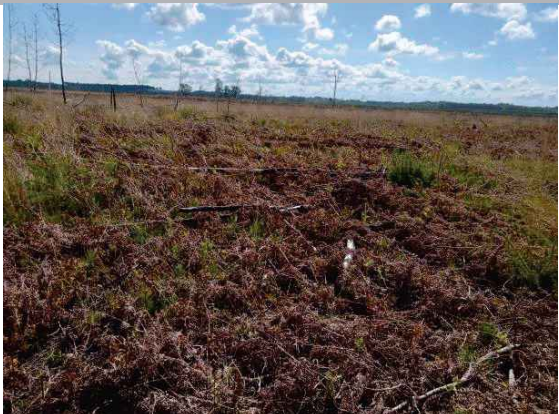
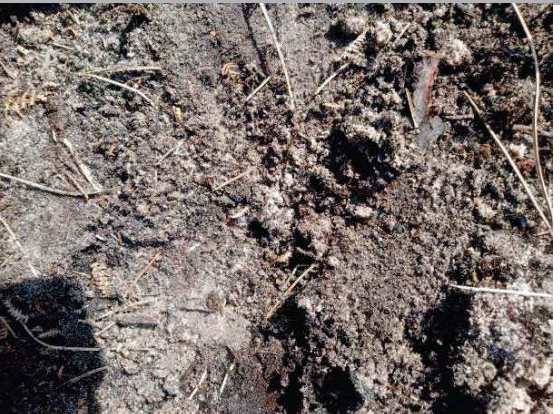
PHOTOS	
CONTEXTE	APRÈS SONDAGE

HORIZON	PROFONDEUR (cm)	TEXTURE	COULEUR	TRAITS	COMMENTAIRE
HZ1	0_40	S	Gris-noir	Absence de trait	
HZ2	40-90	S	Gris cendré	Absence de trait	
HZ3	90-95	S	Brun-noir	Absence de trait	bp induré
HZ2					
HZ5					
HZ6

CAUSE DE L'ARRÊT	RÉSULTAT	CLASSE GEPPA	NAPPE (cm)	CAS PARTICULIER
Horizon BP induré atteint	Non humide	autre	60	-

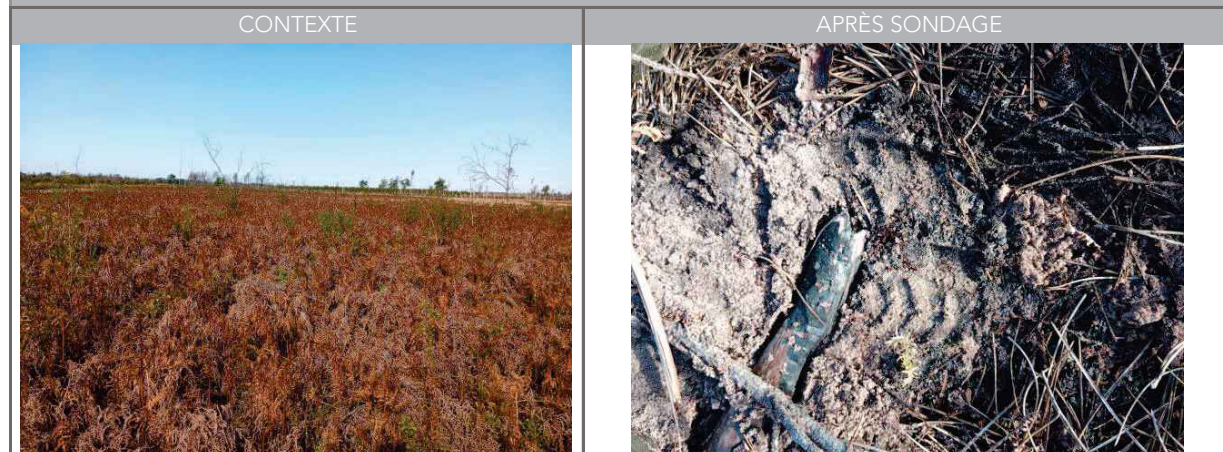
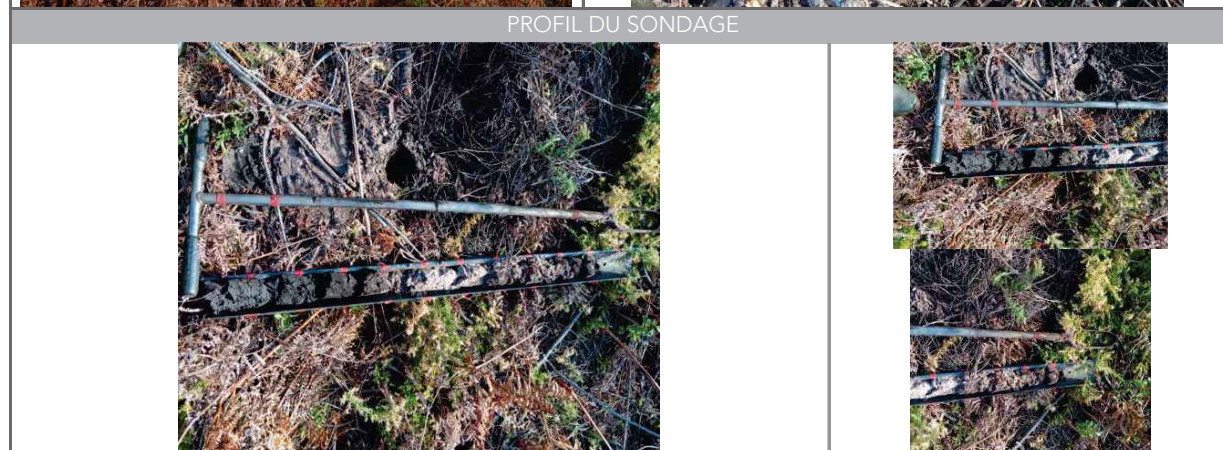
PHOTOS

CAUSE DE L'ARRÊT	RÉSULTAT	CLASSE GEPPA	NAPPE (cm)	CAS PARTICULIER
Profondeur suffisante atteinte	Non humide	autre	-	-

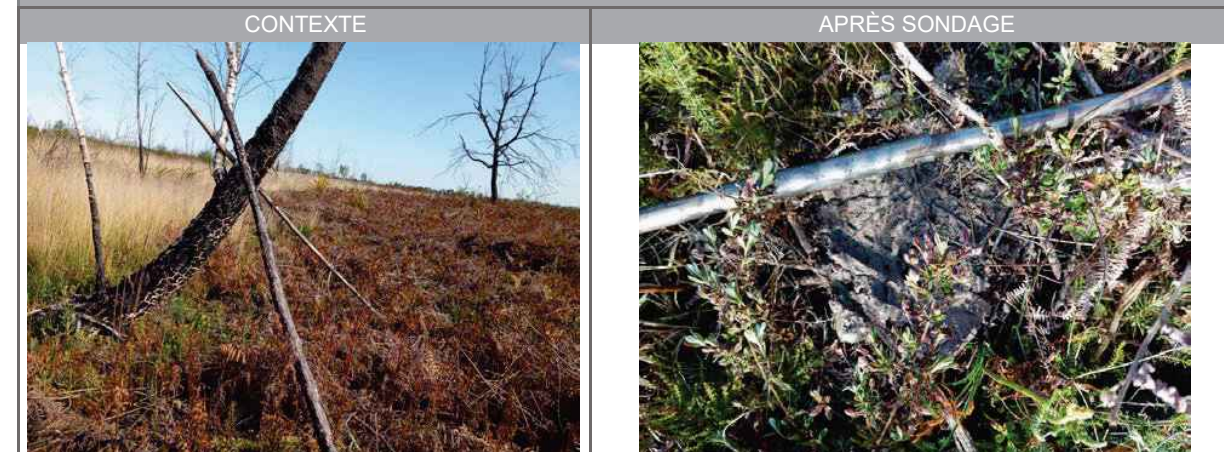
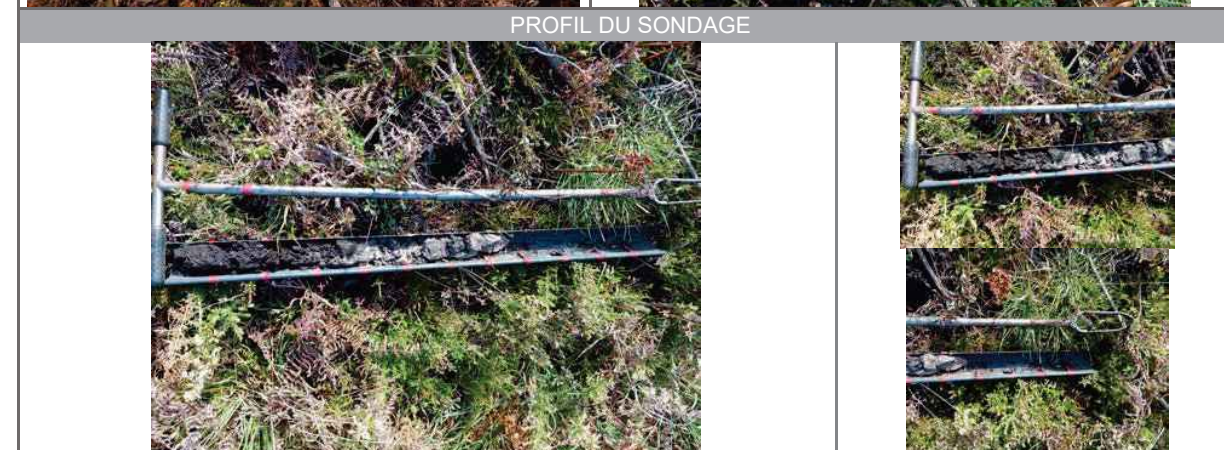
PHOTOS

CAUSE DE L'ARRÊT	RÉSULTAT	CLASSE GEPPA	NAPPE (cm)	CAS PARTICULIER
Nappe atteinte	Non conclusif	autre	50	-

Rattachement au sondage humide : LAN_SP_0507 PODZOSOL MEUBLE

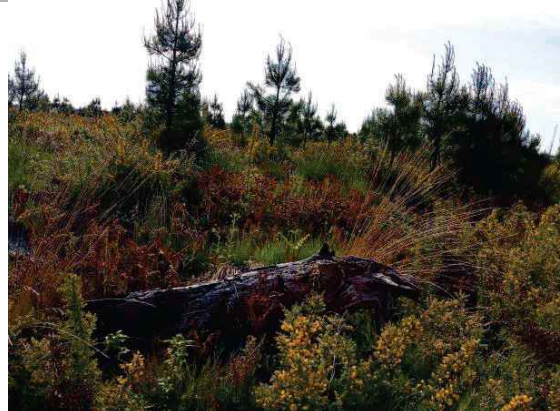
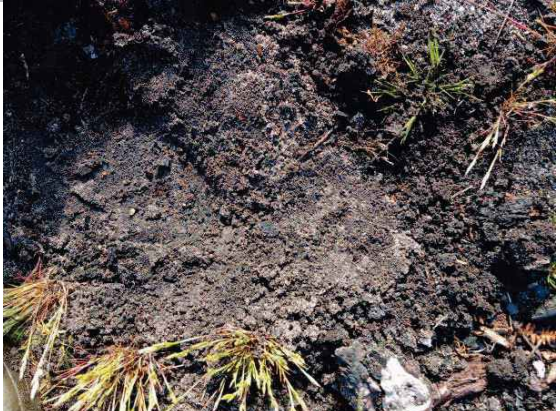
PHOTOS	
CONTEXTE	APRÈS SONDAGE

CAUSE DE L'ARRÊT	RÉSULTAT	CLASSE GEPPA	NAPPE (cm)	CAS PARTICULIER
Horizon BP induré atteint	Non humide	autre	-	-

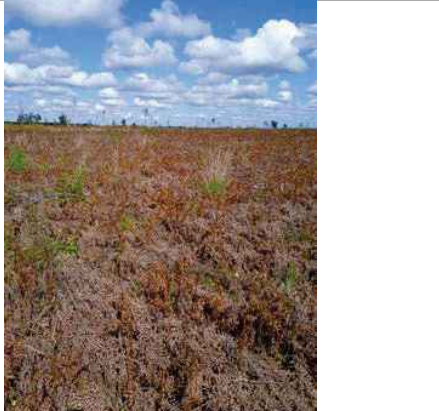
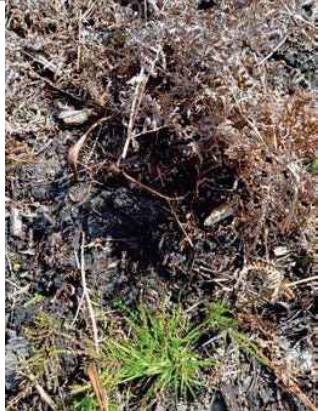
PHOTOS	
CONTEXTE	APRÈS SONDAGE

Profondeur insuffisante, suite à donner : attente fin de mission piézométrique

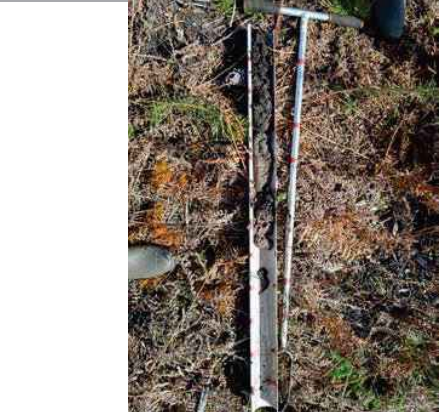
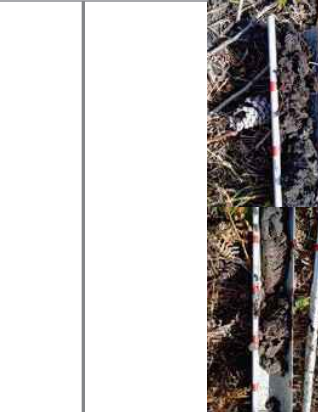
PROFIL DU SONDAGE

CAUSE DE L'ARRÊT	RÉSULTAT	CLASSE GEPPA	NAPPE (cm)	CAS PARTICULIER
Nappe atteinte	Non conclusif	Non déterminée	40	-

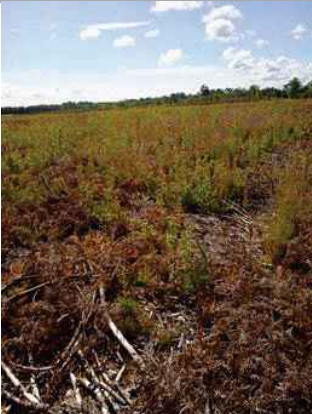
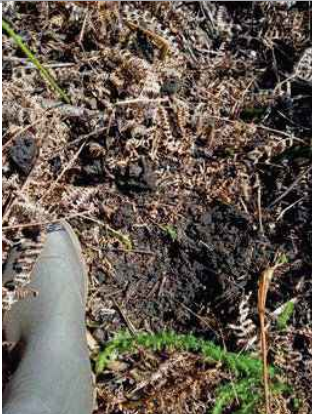
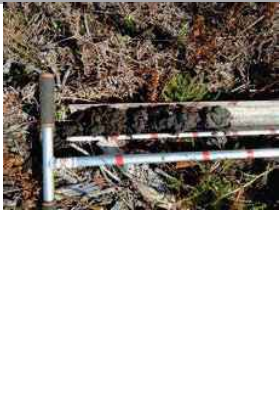
PHOTOS			
CONTEXTE		APRÈS SONDAGE

Profondeur insuffisante, suite à donner : reconduire le sondage en période plus favorable / en attente de mission piézométrique

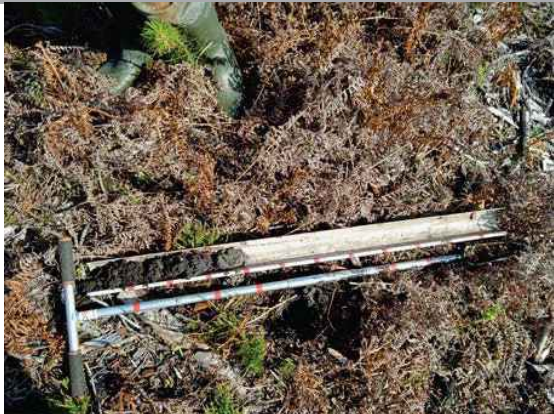
PROFIL DU SONDAGE

CAUSE DE L'ARRÊT	RÉSULTAT	CLASSE GEPPA	NAPPE (cm)	CAS PARTICULIER
Trop fluant ou bouillant	Non conclusif	non déterminée	40	-

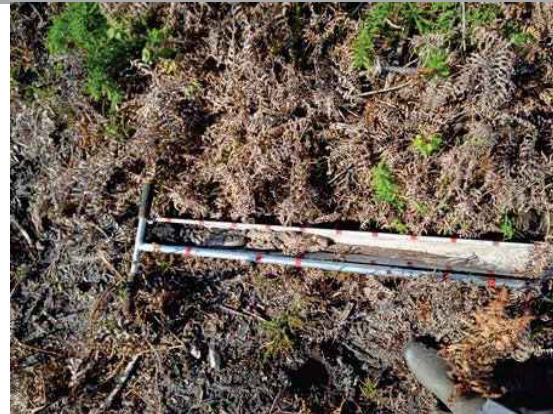
PROFIL DU SONDAGE

CAUSE DE L'ARRÊT	RÉSULTAT	CLASSE GEPPA	NAPPE (cm)	CAS PARTICULIER
Nappe atteinte	Non conclusif	non déterminée	40	-

Pas de rattachement possible, sondage en zone humide effective sur critère végétation

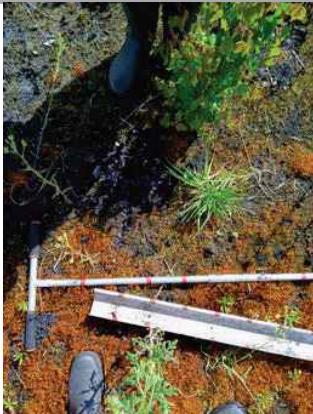
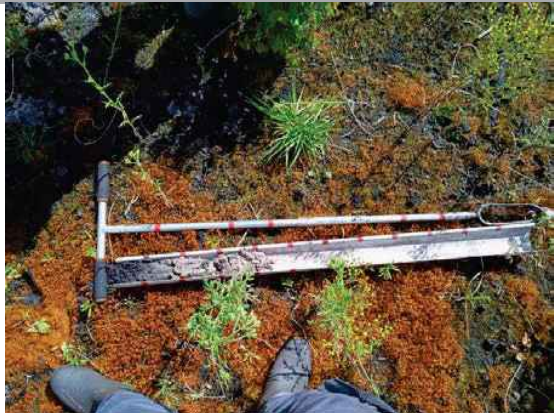
PHOTOS	
CONTEXTE	APRÈS SONDAGE

Rattachement au sondage humide : LAN_SP_0884

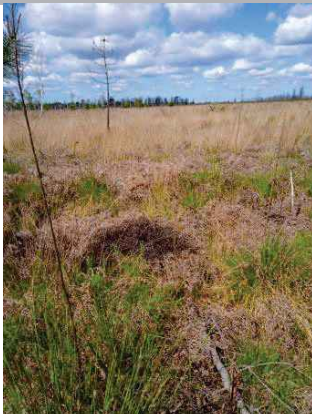
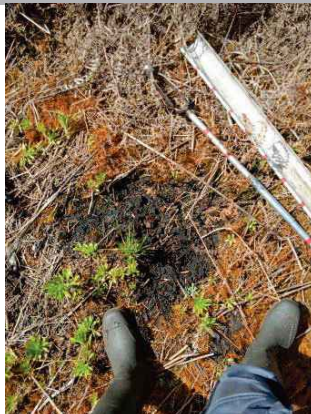
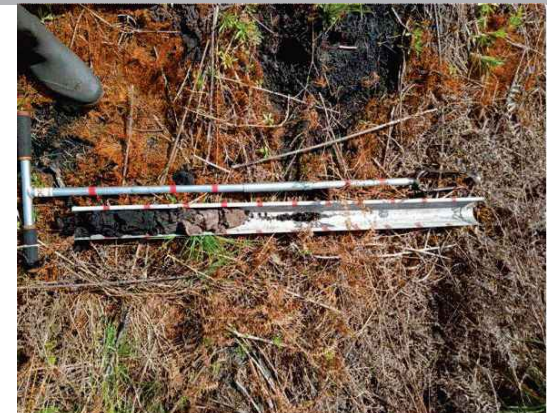
PHOTOS	
CONTEXTE	APRÈS SONDAGE

PODZOSOL HUMIQUE

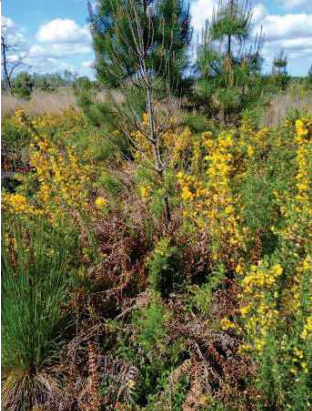
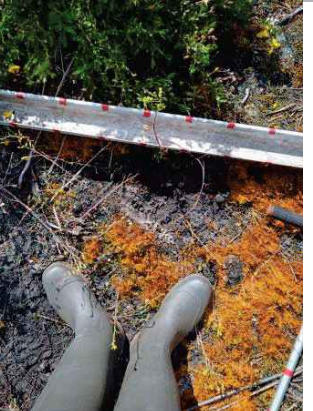
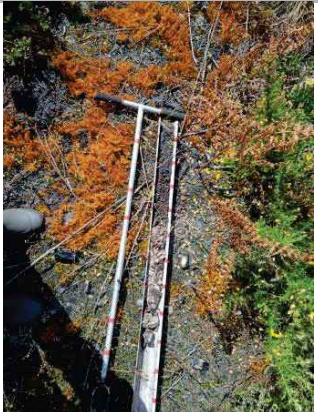
PHOTOS			
CONTEXTE		APRÈS SONDAGE

CAUSE DE L'ARRÊT	RÉSULTAT	CLASSE GEPPA	NAPPE (cm)	CAS PARTICULIER
Nappe atteinte	Non humide	autre	80	-

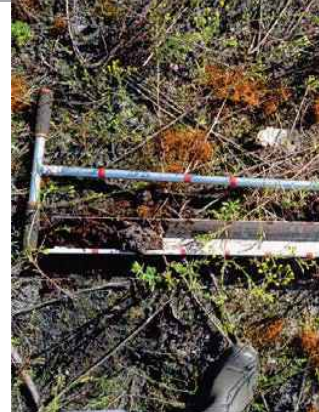
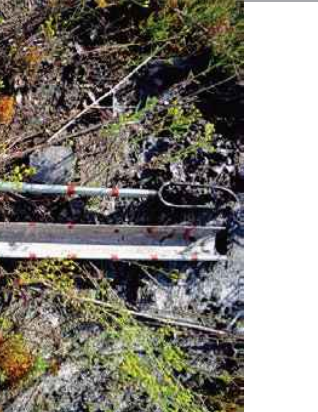
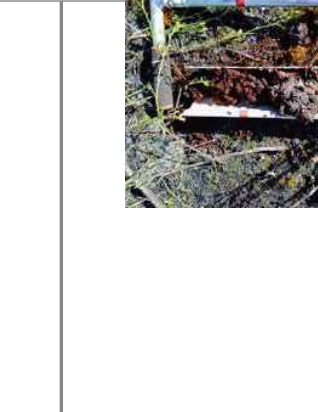
PHOTOS			
CONTEXTE		APRÈS SONDAGE

Rattachement au sondage humide : LAN_SP_0884

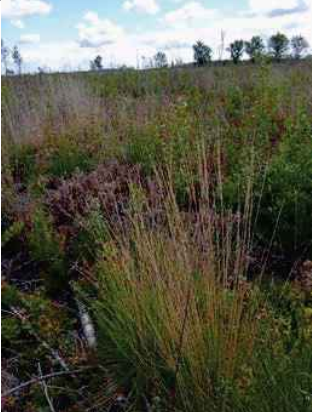
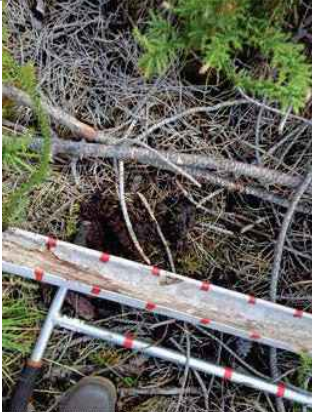
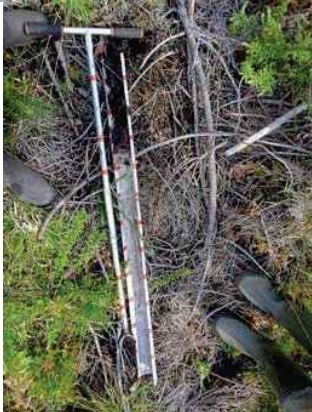
PHOTOS	
CONTEXTE	APRÈS SONDAGE

Rattachement au sondage humide LAN_SP_0895

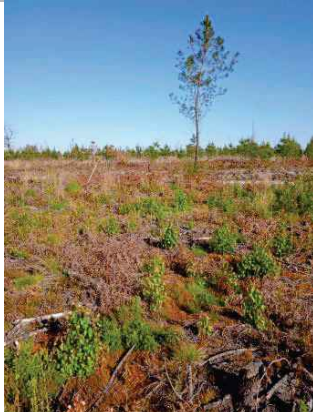
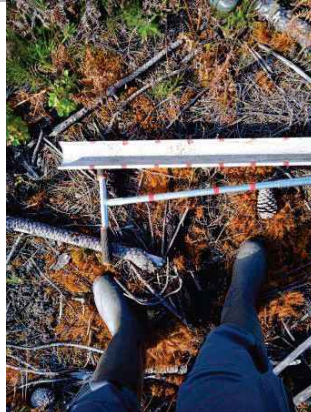
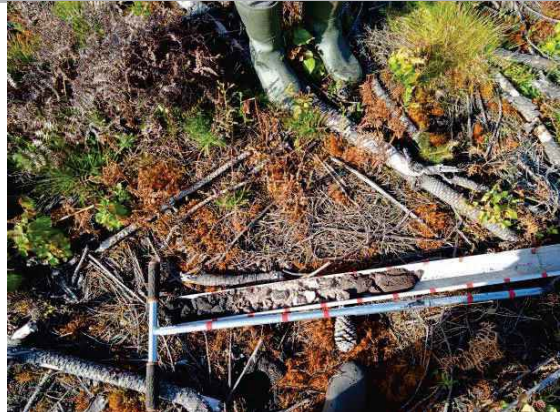
PHOTOS	
CONTEXTE	APRÈS SONDAGE

PODZOSOL MEUBLE

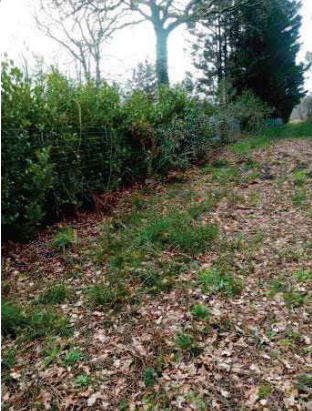
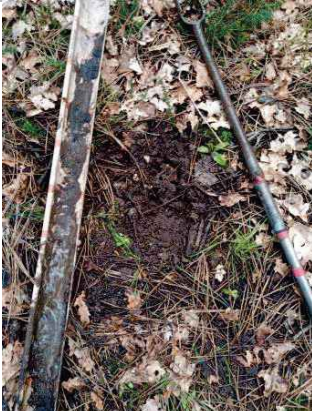
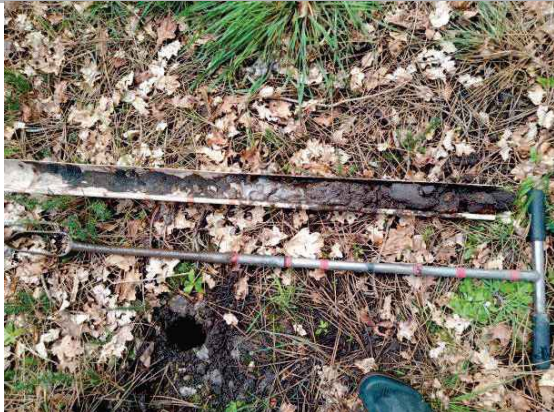
PHOTOS	
CONTEXTE	APRÈS SONDAGE

PODZOSOL HUMIQUE

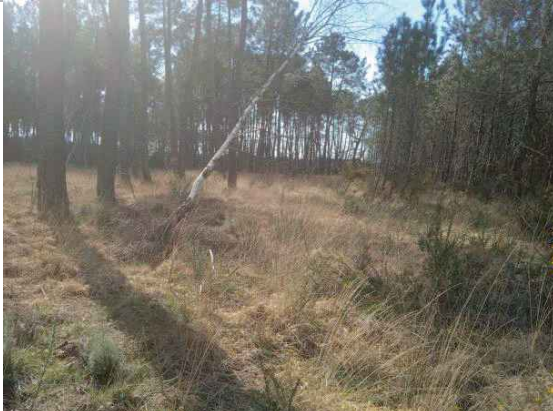
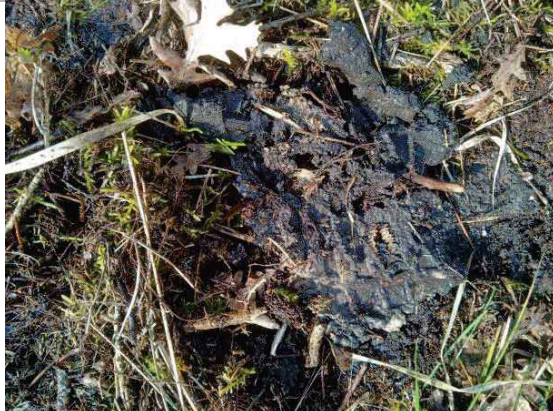
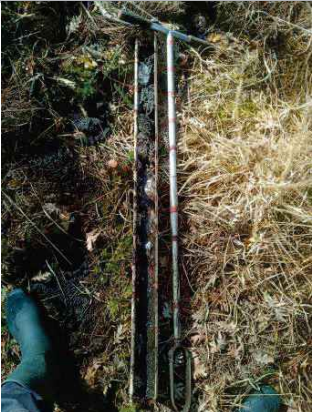
PHOTOS	
CONTEXTE	APRÈS SONDAGE

PODZOSOL HUMIQUE

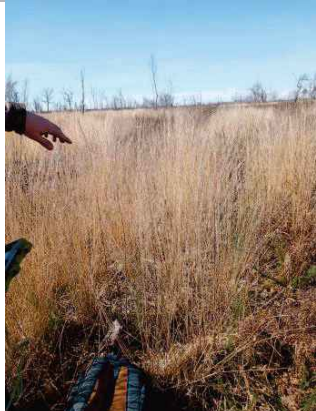
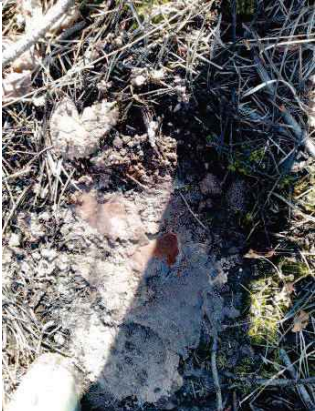
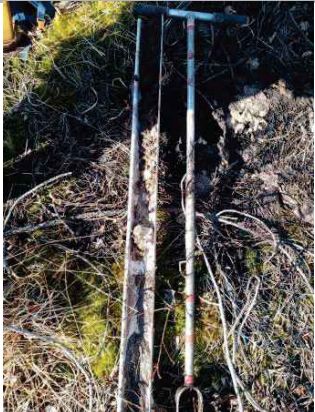
PHOTOS	
CONTEXTE	APRÈS SONDAGE

CAUSE DE L'ARRÊT	RÉSULTAT	CLASSE GEPPA	NAPPE (cm)	CAS PARTICULIER
Trop fluant ou bouillant	Humide	Vlc	30	-

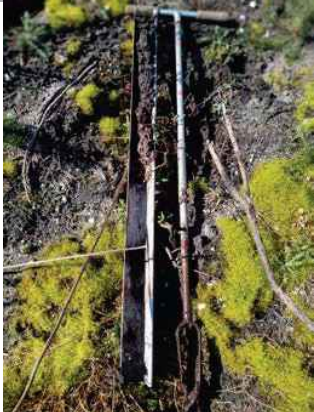
PROFIL DU SONDAGE

CAUSE DE L'ARRÊT	RÉSULTAT	CLASSE GEPPA	NAPPE (cm)	CAS PARTICULIER
Nappe atteinte	Non conclusif	cas particulier	60	PODZOSOL

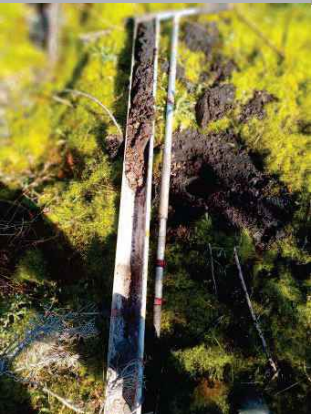
PROFIL DU SONDAGE

CAUSE DE L'ARRÊT	RÉSULTAT	CLASSE GEPPA	NAPPE (cm)	CAS PARTICULIER
Profondeur suffisante atteinte	Non humide	autre	30	-

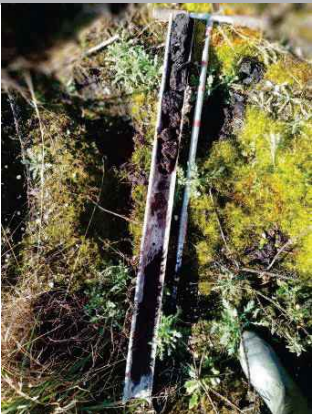
PROFIL DU SONDAGE

CAUSE DE L'ARRÊT	RÉSULTAT	CLASSE GEPPA	NAPPE (cm)	CAS PARTICULIER
Profondeur suffisante atteinte	Non conclusif	cas particulier	10	PODZOSOL

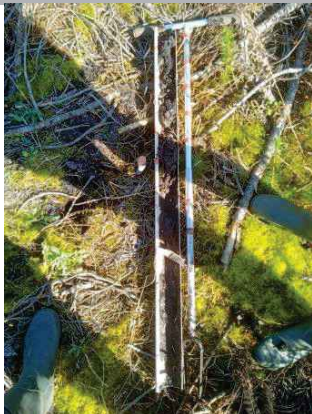
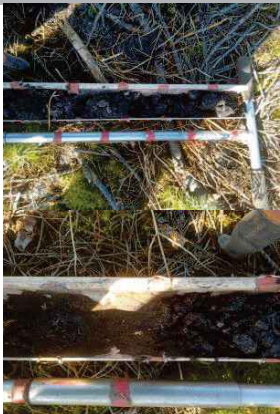
PROFIL DU SONDAGE

CAUSE DE L'ARRÊT	RÉSULTAT	CLASSE GEPPA	NAPPE (cm)	CAS PARTICULIER
Trop graveleux ou caillouteux	Non humide	autre	60	-

BRUNISOL

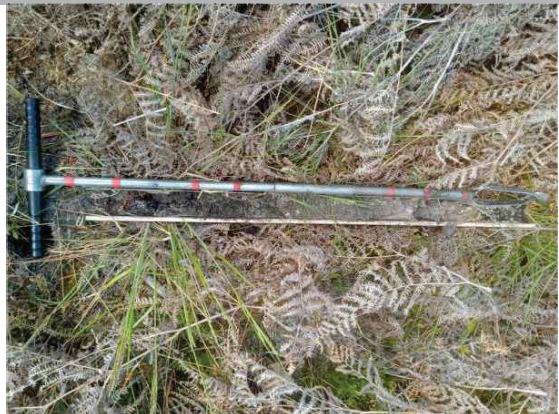
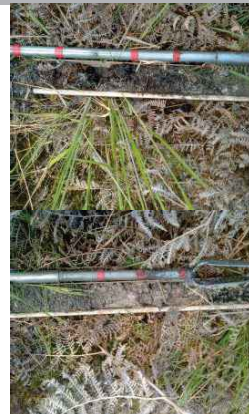
PROFIL DU SONDAGE

CAUSE DE L'ARRÊT	RÉSULTAT	CLASSE GEPPA	NAPPE (cm)	CAS PARTICULIER
Profondeur suffisante atteinte	Non humide	autre	-	-

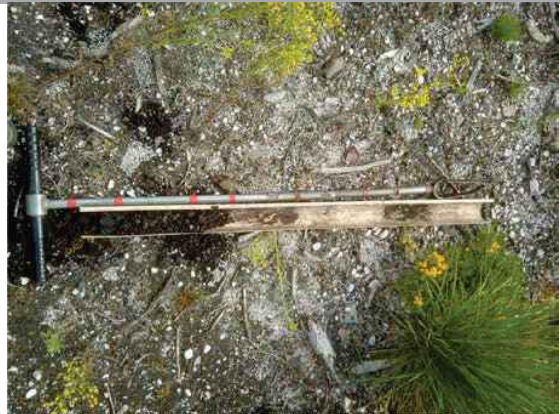
PROFIL DU SONDAGE

CAUSE DE L'ARRÊT	RÉSULTAT	CLASSE GEPPA	NAPPE (cm)	CAS PARTICULIER
Trop graveleux ou caillouteux	Non conclusif	non déterminée	-	-

Rattachement au sondage non humide LAN_SP_3151

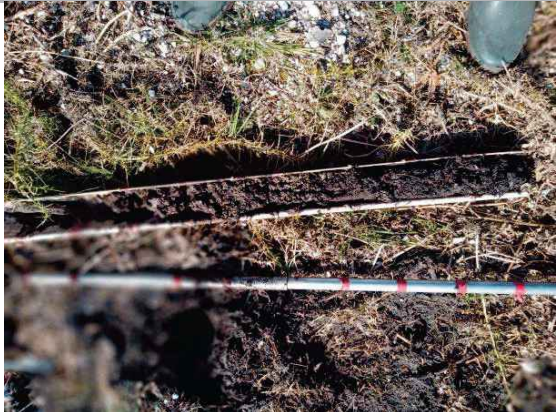
PROFIL DU SONDAGE

CAUSE DE L'ARRÊT	RÉSULTAT	CLASSE GEPPA	NAPPE (cm)	CAS PARTICULIER
Trop graveleux ou caillouteux	Non conclusif	cas particulier	70	PODZOSOL

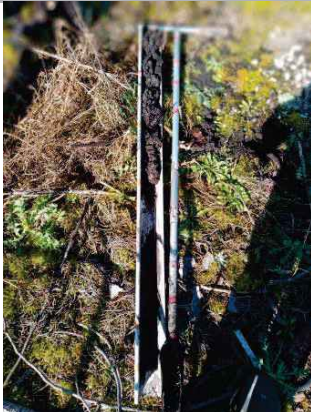
PROFIL DU SONDAGE

CAUSE DE L'ARRÊT	RÉSULTAT	CLASSE GEPPA	NAPPE (cm)	CAS PARTICULIER
Profondeur suffisante atteinte	Non conclusif	cas particulier	15	PODZOSOL

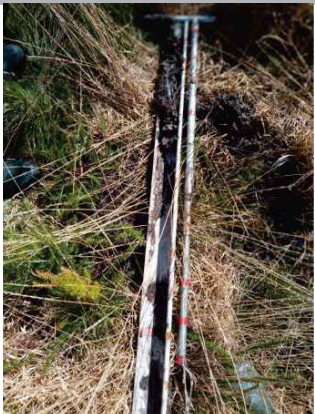
PROFIL DU SONDAGE

CAUSE DE L'ARRÊT	RÉSULTAT	CLASSE GEPPA	NAPPE (cm)	CAS PARTICULIER
Profondeur suffisante atteinte	Humide	Ha	0	-

HISTOSOL

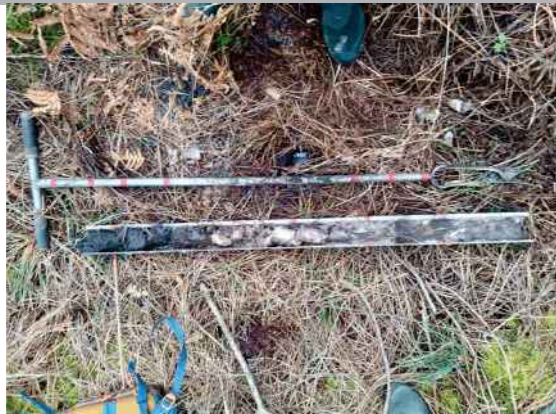
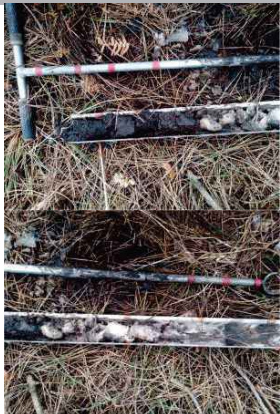
PROFIL DU SONDAGE

CAUSE DE L'ARRÊT	RÉSULTAT	CLASSE GEPPA	NAPPE (cm)	CAS PARTICULIER
Trop compact	Humide	Vld	15	-

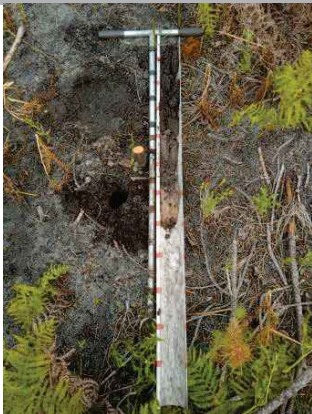
PROFIL DU SONDAGE

CAUSE DE L'ARRÊT	RÉSULTAT	CLASSE GEPPA	NAPPE (cm)	CAS PARTICULIER
Horizon BP induré atteint	Non humide	autre	-	-

PODZOSOL DURIQUE

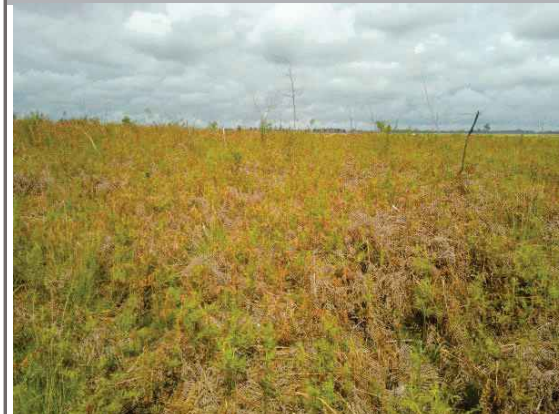
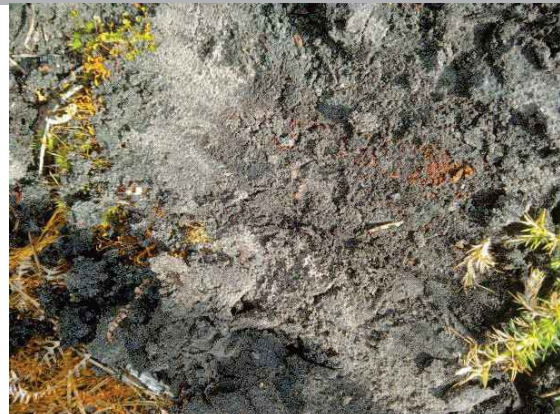
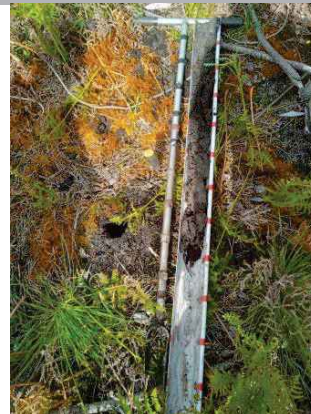
LOT	ID_SONDAGE	ID_HABITAT	DATE	OPÉRATEURS
1	LAN_SP_2736	LAN_HABNZH_1279	20240516	Etienne VOY ; Titouan FEYDIT
METEO	COMMUNE	DEPARTEMENT	COORDONNEES GPS (EPSG : 4326)	
NUAGEUX	LANDIRAS	33	44,5298398985665 ; -0,469000985689607

CAUSE DE L'ARRÊT	RÉSULTAT	CLASSE GEPPA	NAPPE (cm)	CAS PARTICULIER
Horizon BP induré atteint	Non humide	autre	-	-

PODZOSOL DURIQUE

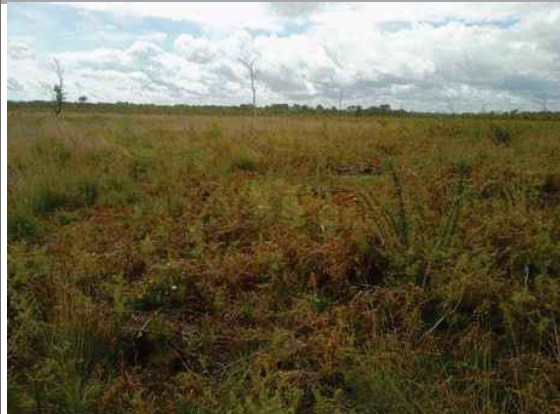
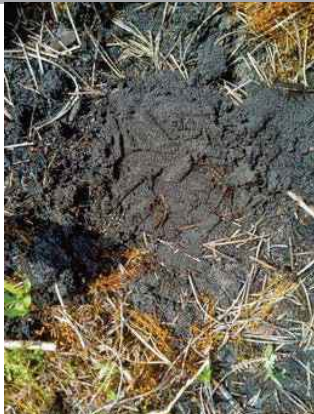
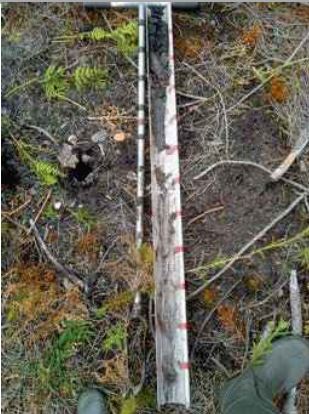
CAUSE DE L'ARRÊT	RÉSULTAT	CLASSE GEPPA	NAPPE (cm)	CAS PARTICULIER
Nappe atteinte	Non conclusif	non déterminée	20	-

Rattachement au sondage non humide LAN_SP_2738

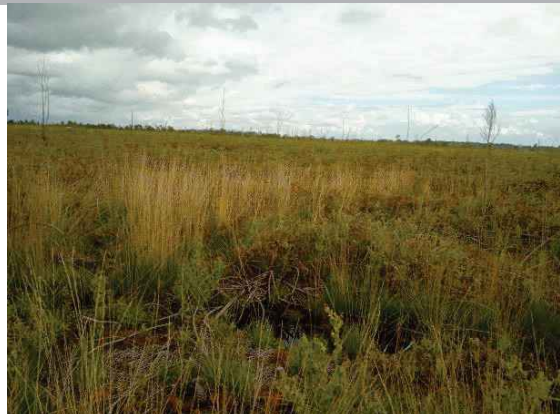
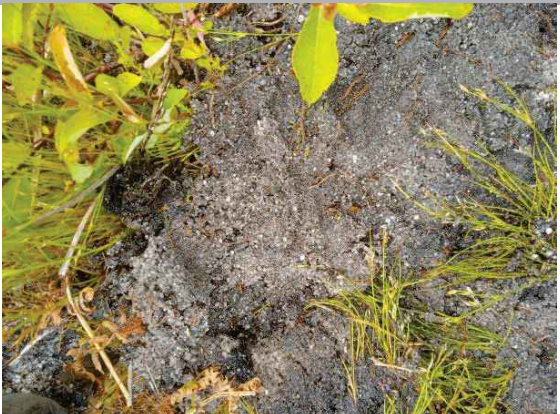
LOT	ID_SONDAGE	ID_HABITAT	DATE	OPÉRATEURS
1	LAN_SP_2741	LAN_HABNZH_1279	20240516	Etienne VOY ; Titouan FEYDIT
METEO	COMMUNE	DEPARTEMENT	COORDONNEES GPS (EPSG : 4326)	
NUAGEUX	LANDIRAS	33	44,5299787449651 ; -0,472334300240264

CAUSE DE L'ARRÊT	RÉSULTAT	CLASSE GEPPA	NAPPE (cm)	CAS PARTICULIER
Nappe atteinte	Non conclusif	non déterminée	20	-

Pas de rattachement possible, sondage en zone humide effective sur critère végétation

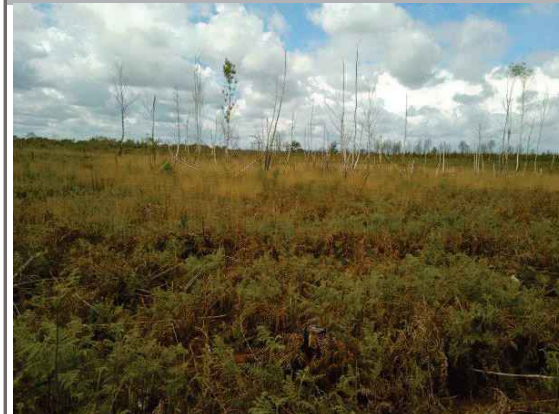
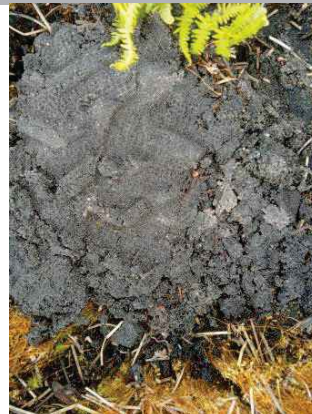
CAUSE DE L'ARRÊT	RÉSULTAT	CLASSE GEPPA	NAPPE (cm)	CAS PARTICULIER
Trop fluant ou bouillant	Non conclusif	cas particulier	50	PODZOSOL

PODZOSOL HUMODURIQUE

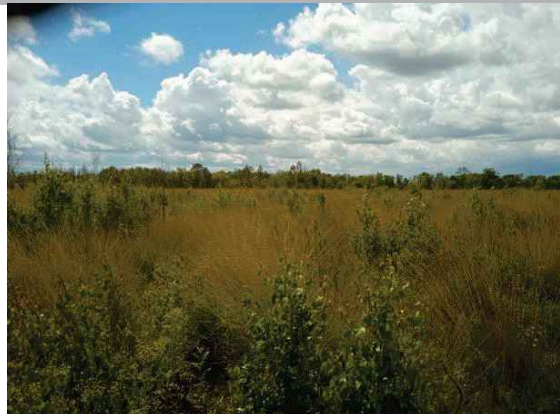
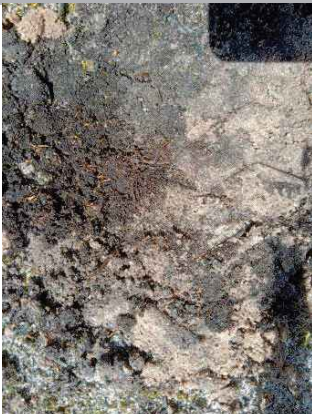
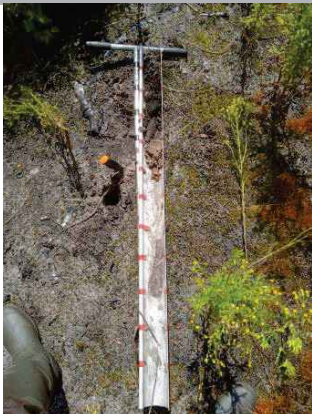
CAUSE DE L'ARRÊT	RÉSULTAT	CLASSE GEPPA	NAPPE (cm)	CAS PARTICULIER
Trop fluant ou bouillant	Non humide	autre	-	-

PODZOSOL MEUBLE

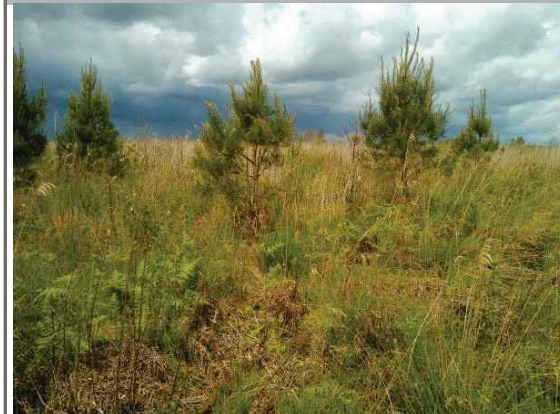
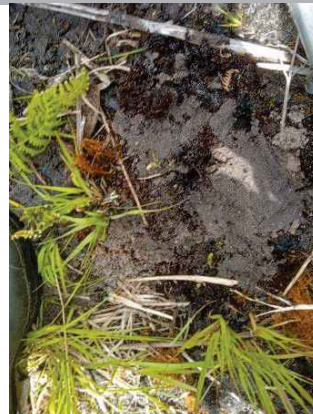
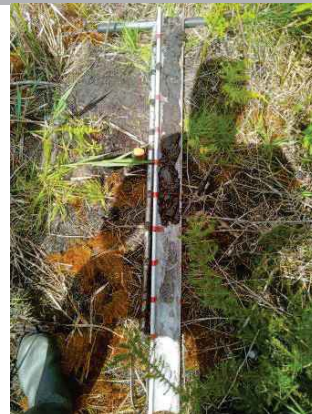
LOT	ID_SONDAGE	ID_HABITAT	DATE	OPÉRATEURS
1	LAN_SP_2748	LAN_HABNZH_1258	20240516	Etienne VOY ; Titouan FEYDIT
METEO	COMMUNE	DEPARTEMENT	COORDONNEES GPS (EPSG : 4326)	
ENSOLEILLÉ	LANDIRAS	33	44,5260944272926 ; -0,472485243936421

CAUSE DE L'ARRÊT	RÉSULTAT	CLASSE GEPPA	NAPPE (cm)	CAS PARTICULIER
Nappe atteinte	Non conclusif	cas particulier	60	PODZOSOL

PODZOSOL HUMODURIQUE

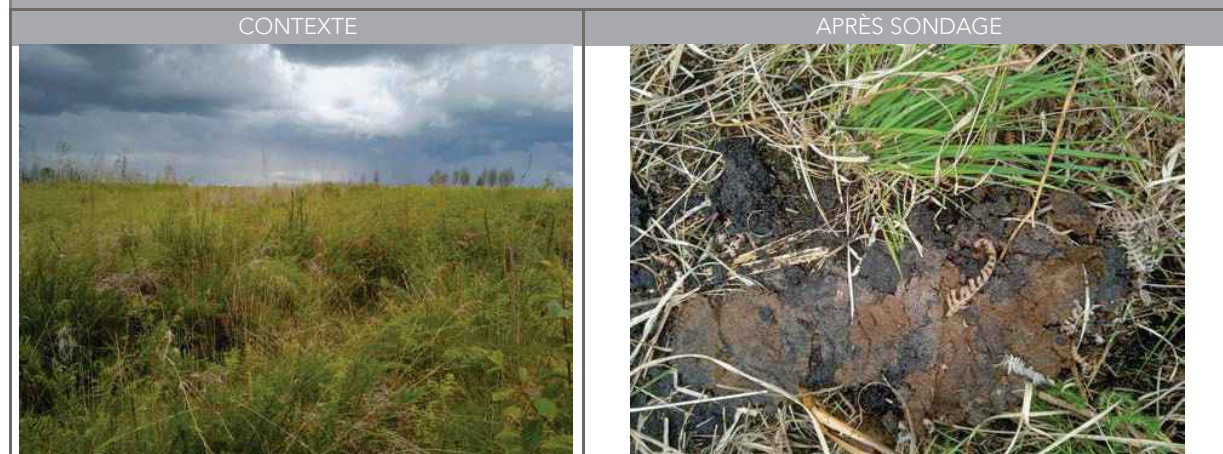
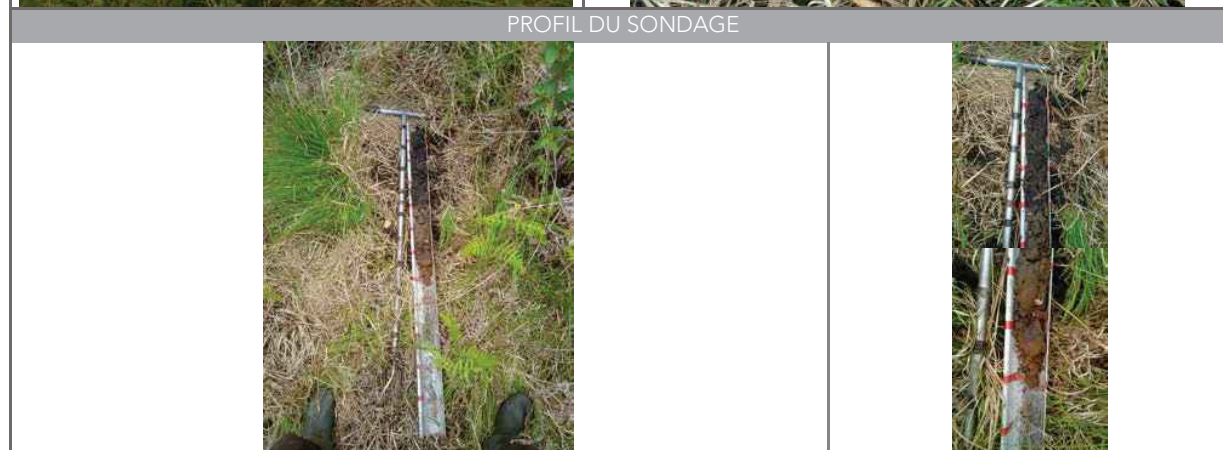
LOT	ID_SONDAGE	ID_HABITAT	DATE	OPÉRATEURS
1	LAN_SP_2749	LAN_HABNZH_1293	20240516	Etienne VOY ; Titouan FEYDIT
METEO	COMMUNE	DEPARTEMENT	COORDONNEES GPS (EPSG : 4326)	
ENSOLEILLÉ	LANDIRAS	33	44,5259754353425 ; -0,473093863499433

CAUSE DE L'ARRÊT	RÉSULTAT	CLASSE GEPPA	NAPPE (cm)	CAS PARTICULIER
Horizon BP induré atteint	Non humide	autre	-	-

Podzosol durique

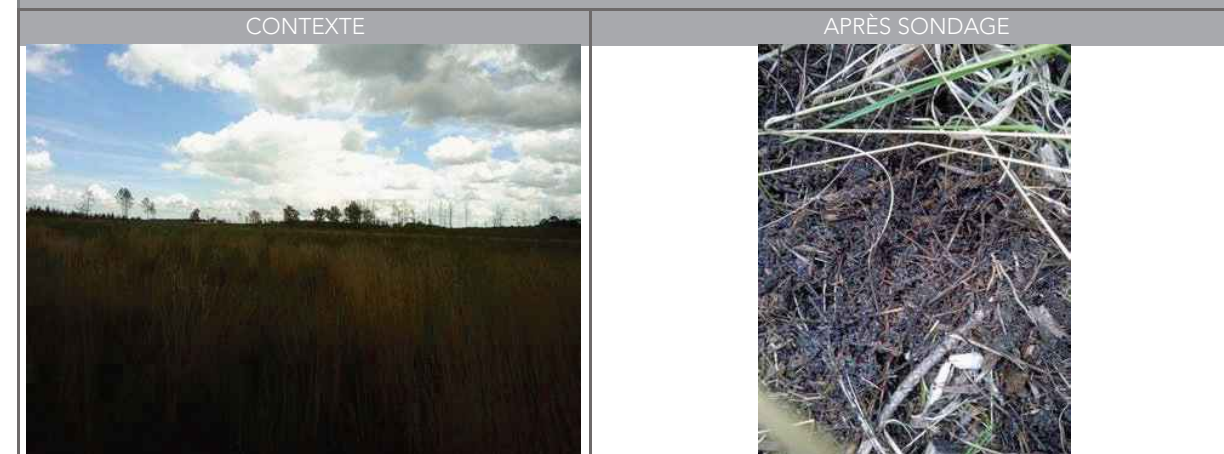
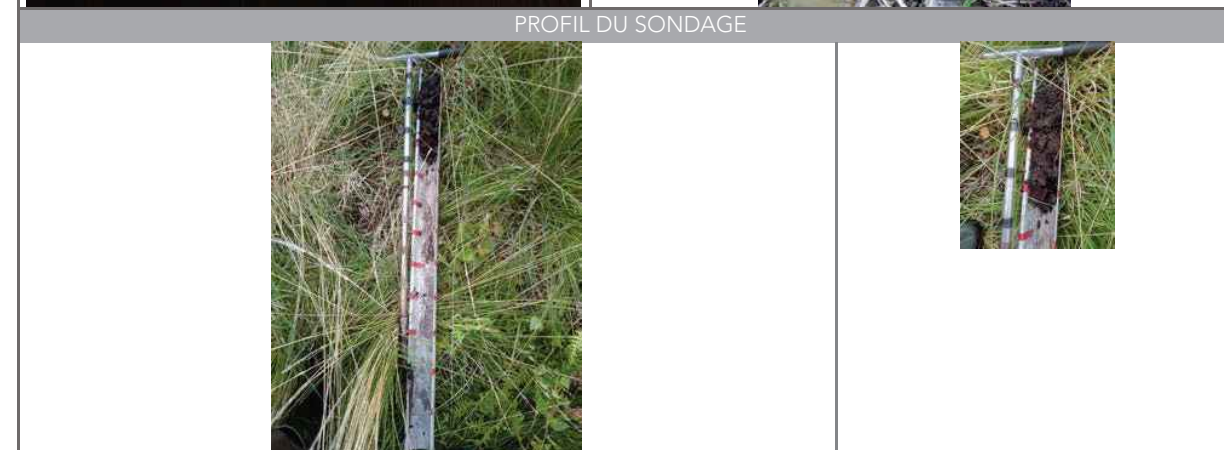
LOT	ID_SONDAGE	ID_HABITAT	DATE	OPÉRATEURS
1	LAN_SP_2750	LAN_HABNZH_1295	20240516	Etienne VOY ; Titouan FEYDIT
METEO	COMMUNE	DEPARTEMENT	COORDONNEES GPS (EPSG : 4326)	
NUAGEUX	LANDIRAS	33	44,525447975305 ; -0,47246871941554

CAUSE DE L'ARRÊT	RÉSULTAT	CLASSE GEPPA	NAPPE (cm)	CAS PARTICULIER
Trop fluant ou boulant	Non conclusif	non déterminée	30	-

Rattachement au sondage humide LAN_SP_0893

HISTOSOL

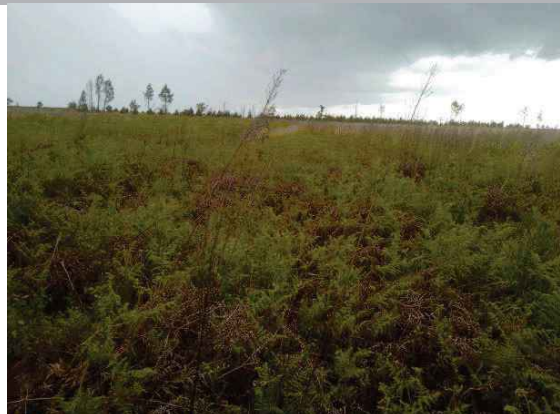
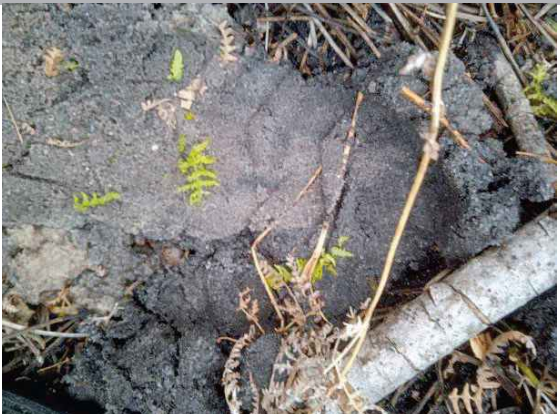
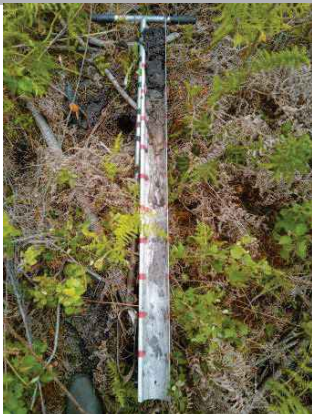
LOT	ID_SONDAGE	ID_HABITAT	DATE	OPÉRATEURS
1	LAN_SP_2751	LAN_HABNZH_1295	20240516	Etienne VOY ; Titouan FEYDIT
METEO	COMMUNE	DEPARTEMENT	COORDONNEES GPS (EPSG : 4326)	
PLUVIEUSE	LANDIRAS	33	44,524499811644 ; -0,471853413542366

CAUSE DE L'ARRÊT	RÉSULTAT	CLASSE GEPPA	NAPPE (cm)	CAS PARTICULIER
Trop fluant ou bouillant	Non humide	autre	50	-

PODZOSOL MEUBLE

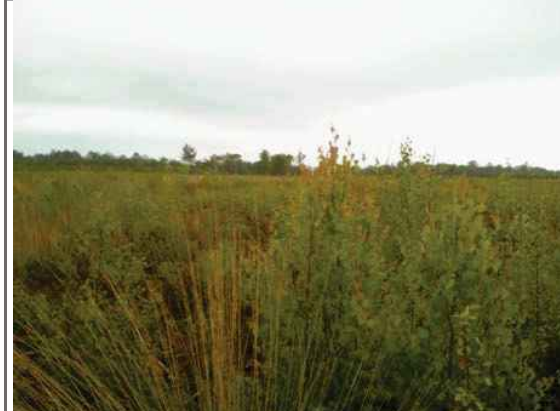
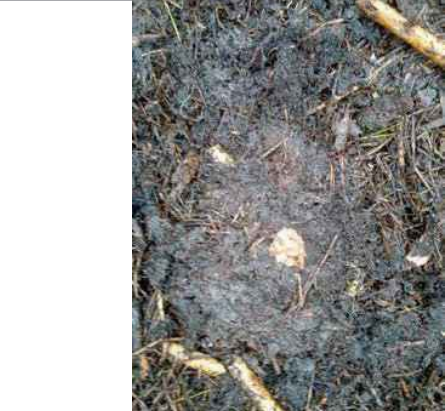
HISTOSOL
